鉄筋コンクリート柱倒壊事故に関連した点検等についてのお願い（注意喚起）

令和3年2月17日

経済産業省 中部近畿産業保安監督部近畿支部
独立行政法人製品評価技術基盤機構

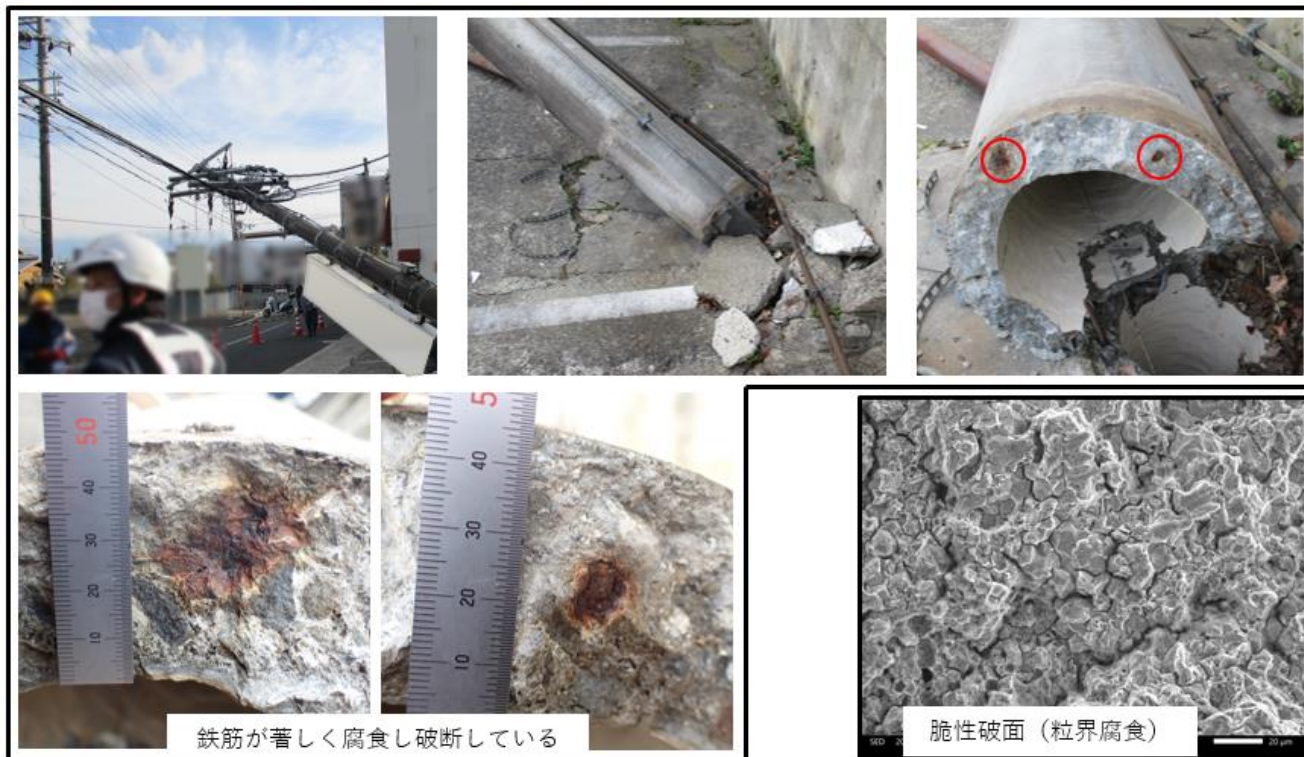
近畿管内の自家用電気工作物設置事業場において、受電用引込柱（構内第一柱）が倒壊し、第三者が所有する物件を損傷させる事故が令和2年度に2件発生しています（図1）。

独立行政法人製品評価技術基盤機構（NITE）が調査したところ、腐食によって鉄筋の強度が低下していたことが判明しました（図2）。

また、強度計算によると、架渉線の張力による曲げモーメントが鉄筋コンクリート柱の設計許容値以上となっていたことが判明しました。

図1 鉄筋コンクリート柱倒壊事故現場
（事例2）

図2 鉄筋の破断面
（事例1、電子顕微鏡写真）

鉄筋コンクリート柱が倒壊した原因としては、架渉線張力のバランスが取れておらず、張力による曲げモーメントが設計許容値以上となっていたため、鉄筋コンクリート柱に横ひびが生じ、横ひびから水分が浸入して複数の鉄筋が徐々に腐食したことにより鉄筋強度が低下し、最終的に曲げモーメントに耐えられず倒壊に至ったと考えられます。

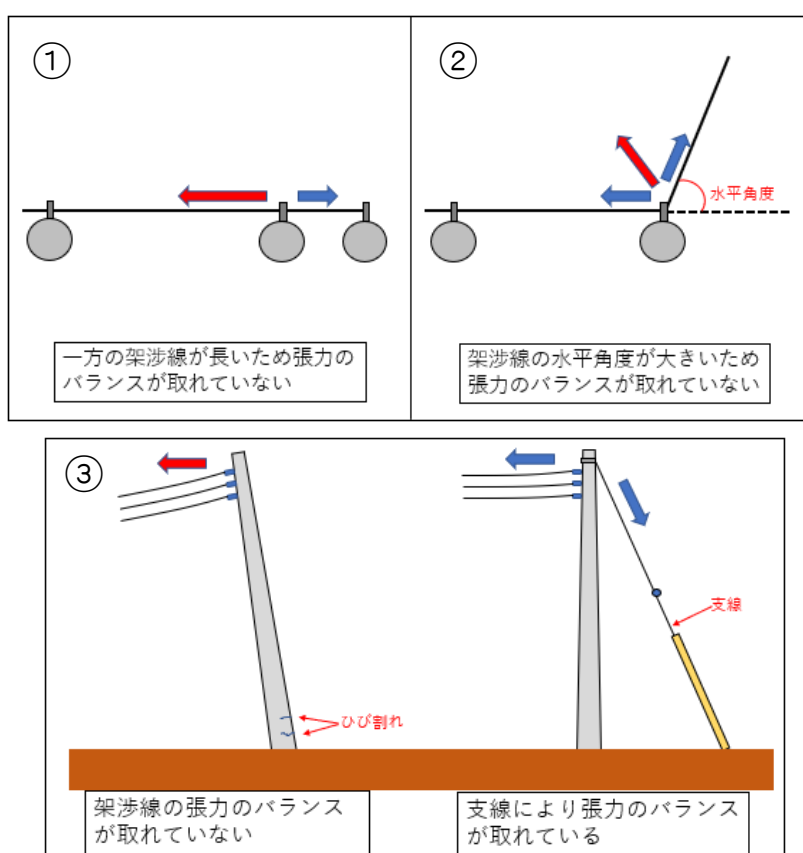
図3 架渉線による張力（イメージ図）

架渉線張力のバランスが取れていない要因（図3）

- ① 一方の架渉線が長い（事例1）
- ② 架渉線の水平角度が大きい（事例2）
- ③ 支線がない（事例1、2）

いずれの事例においても鉄筋コンクリート柱設置後に電線路の種類や経路が変更され、その際、強度の確認が行われなかったため、支線等による補強がなされていなかったことも判明しました。

電気設備の技術基準に基づき、風圧荷重等に耐えるよう適切に施設してください。特に、電線路の水平角度が大きい箇所に施設する電柱は、架渉線の張力に耐えるよう支線を設ける等、適切に設計してください。

電線路の経路を変更する、新たな電線路を追加する、看板等の装柱物を追加する等、電柱への荷重が変わる場合は、改めて電柱の強度を確認してください。また、必要な場合は支線等を設けてください。

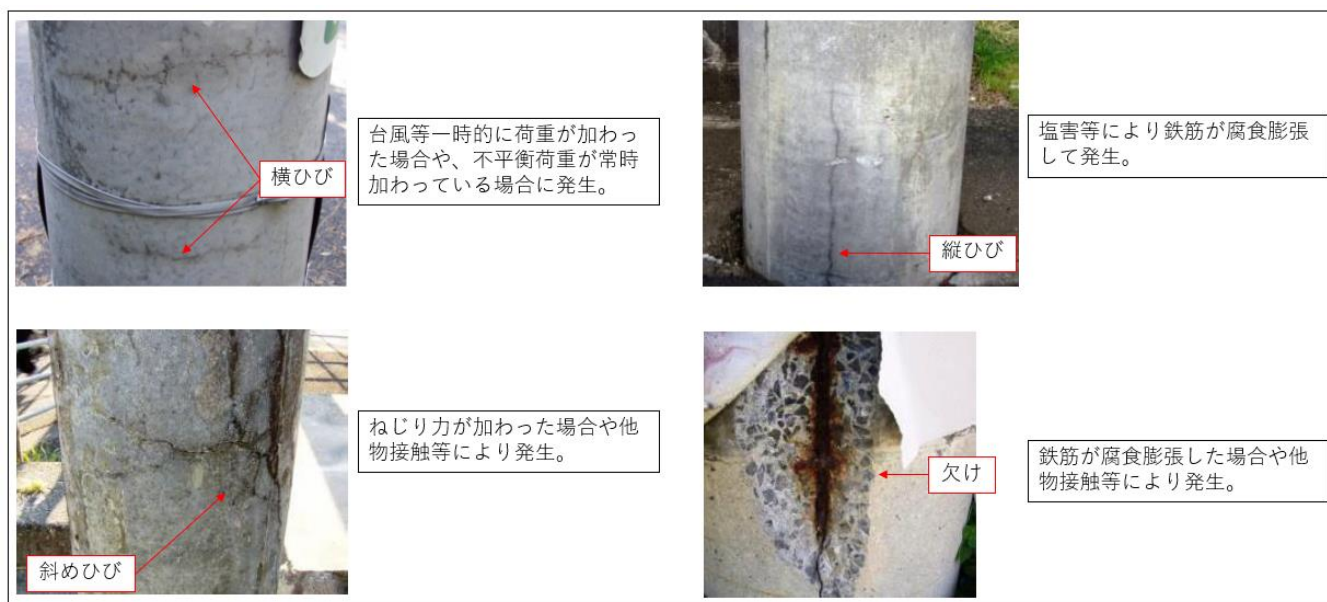
今回のような事例に限らず、鉄筋コンクリート柱は、強風時の飛来物等の外的要因によって過大な荷重を受けることも多く、その他、塩害により鉄筋が腐食する等、長期使用により劣化が進み、事故に至る可能性があります。

図4 鉄筋コンクリート柱のひび割れ例

メーカーの点検基準等に基づき点検を行い、鉄筋コンクリート柱にひび割れ、欠け、曲がり等の異常がないか確認するとともに、異常が認められた場合は状況に応じて補強や建て替え等を検討して下さい（図4）。
