波及事故（他物接触）

波及事故（機器焼損）

電気火災事故

波及事故 (PAS の誤投入)

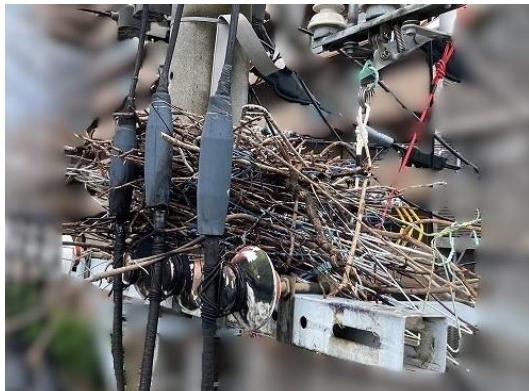
一般送配電事業者の高圧架空電線と自家用電気工作物設置者の高圧引込みケーブルの接続箇所（責任分界点より自家用電気工作物側のケーブル端末処理部）にカラスの営巣材（針金）が接触し、短絡が発生した。出迎え方式で事故点が保護範囲外であったため、波及事故に至った。

(左) 営巣の様子

- 一般送配電事業者によって電柱の腕金部に営巣防止用品を設置する。
- 日常点検の強化、主任技術者への連絡体制強化を実施する。

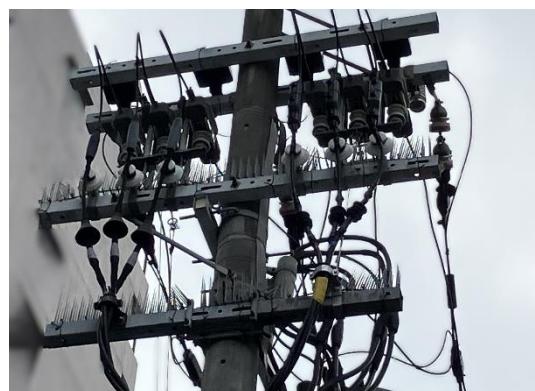
(右) 営巣防止用品設置後の様子

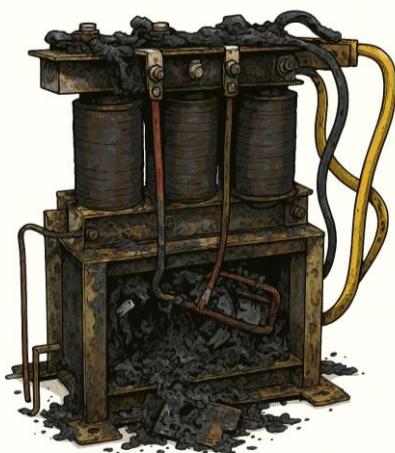
キュービクル内の低圧コンデンサより出火し、高圧配線の絶縁被覆が焼損したことでの地絡が発生した。事故点は保護範囲内であったものの、PASが動作せず、波及事故に至った。

低圧コンデンサが出火した原因是、交換推奨年を超えた使用によりコンデンサの絶縁材料が劣化し、発熱や短絡を引き起こしたことと推定される。PAS不動作の原因是、火災の進展によって高圧側の絶縁が徐々に低下することで、間欠地絡が発生し、継電器では地絡を検知できなかったことによるものと推定される。

なお、コンデンサには温度プロテクター（異常温度時に、回路を遮断する）が付いていたが、警報の発報場所は無人の屋外キュービクルのみであり、火災による焼損が激しかったことから、保安装置が正常に動作し、遮断器が開放されたかどうか確認できなかった。

焼損したコンデンサのイメージ図

- 推奨耐用年数を経過している機器や点検結果で指摘がある部分について、再確認する。更新が必要な機器は、計画的に改修する。
- 機器更新の優先順位を明確にするための基準を設ける。

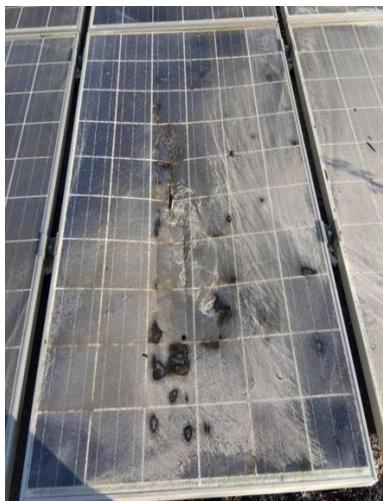
太陽電池発電所 (2250kW)において、太陽電池モジュール1枚からの発火により、周辺の太陽電池モジュール数枚及びPV線が焼損し、さらに周辺雑草に延焼した。

調査の結果、事故の直接原因は、モジュールの割れによるホットスポット（太陽電池モジュールの一部が異常に過熱する現象）が影響した発火であると推定される。

発火したモジュールは、月次点検の際に割れが確認されており、モジュールの早期交換を検討しなかったことも事故発生要因の一つであると考えられる。

(左) 焼損した太陽電池モジュール

- モジュール割れやホットスポット等の調査をするために赤外線サーモグラフィ付きドローンを用いた調査を実施する。
- ホットスポットが確認された際は、電路から切り離し早急に取替えを実施する。
- 周辺雑草への延焼を避けるため、難燃性の防草シートを用いて被害拡大を防ぐ。

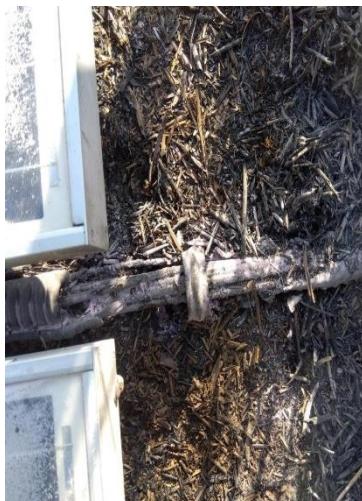
(中) 焼損したPV線

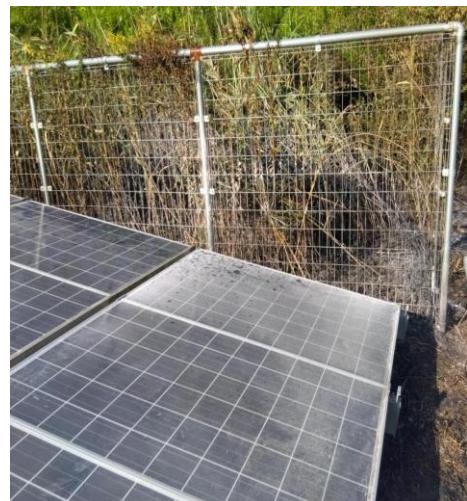
(右) 延焼した周辺雑草の様子

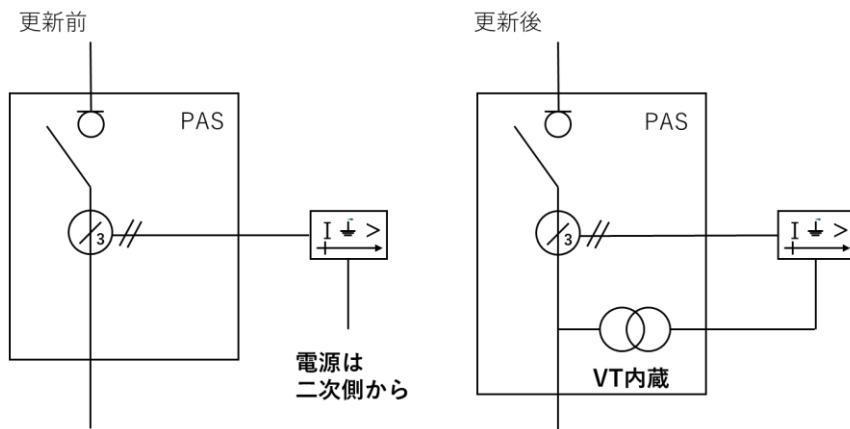
高圧ケーブルが絶縁低下により地絡したが、PAS が動作し再閉路に成功した。電気主任技術者が高圧部の絶縁抵抗測定を実施のうえ、PAS を再投入したところ、再度地絡が発生し波及事故に至った。

電気主任技術者が高圧部の絶縁抵抗を測定した際、絶縁抵抗値は低下していたが、設置者及び電気主任技術者は停電復旧を優先し、地絡の原因が不確かなまま性急に PAS を再投入した。その際、変圧器 2 次側から供給している継電器の制御用電源を確保しなかったため、継電器が動作しなかった。

- 電気主任技術者は事故発生時に、設備の健全性が確認できるまでは PAS の再投入を行わない。作業に関するマニュアルや手順を遵守する。
- 電気主任技術者は事故発生を知覚し次第、連絡体系図に基づき報告を行ったのちに調査を行う。
- VT 内蔵型の PAS への更新を検討する。

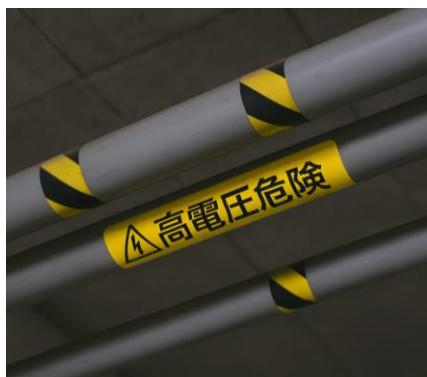
店舗リニューアルに伴う内装の解体工事中、天井裏の高圧ケーブル配管を誤って切断し、高圧ケーブルを損傷させた。出迎え方式で受電しており、高圧ケーブルが保護範囲外であったため、波及事故に至った。

低圧配線は撤去する予定であったため、キュービクル内の低圧遮断器は「切」にて工事を実施していたが、電気主任技術者と工事業者は詳細な事前打ち合わせを行わず、工事箇所や工事に際しての注意事項等を確認していなかった。工事業者は現場での表示を頼りに工事を進めたが、天井裏の配管には表示がなかったため、低圧電路と誤認し高圧電路を切断した。

(右) 危険表示の例

- 工事を実施する場合、設置者が、工事責任者と電気主任技術者に工事の計画内容について連絡する。
- 工事責任者と電気主任技術者が、各種図面によりケーブルルート等を再認識し、工事箇所での危険がないか確認、必要に応じて助言・処置を行ってから作業する。
- 必要に応じて主任技術者立会いのもと作業を実施する。
- 高圧ケーブルの配管には「高圧危険シール」を取付する。
