感電死亡事故（作業準備不良）

事故発生事業所の概要	受電電圧：6,600 V 業種：ホテル 主任技術者選任形態：外部委託（電気管理技術者）
事故発生時期	2026年2月 13時頃 晴れ
事故発生電気工作物	自立型開閉器盤（使用電圧：6,600 V）

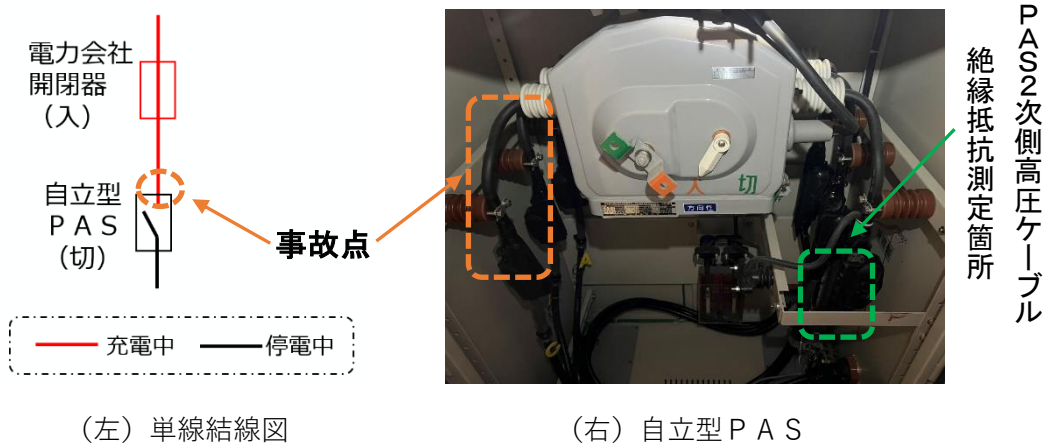
年次点検を実施中、電気管理技術者を補助する作業員1名が、自立型PASの2次側に接続される高圧ケーブルの絶縁抵抗測定を行う際にPASの1次側充電部に触れて感電し、死亡した。

電気管理技術者が所属する協会の年次点検作業手順書には、自立型PASの場合の手順がなかったため、柱上のPASを開放する手順にならない、電力会社開閉器を開放せずに作業を行った。このため、高圧の充電電路に近接した作業を実施することとなったが、充電電路への絶縁用防護の装着や作業員への絶縁用保護具の着用はなされず、また、電気管理技術者による注意もなされないまま作業が実施された。

作業箇所は停電した電気室内のため暗く、また、自立型PASを格納した開閉器盤前のスペースは狭く、作業員は体勢を崩して充電部に触れたと推定されるが詳細は不明。

- ・ 構内柱が無くPASが設置されている場合は、電力会社開閉器を開放し、構内全体を停電したうえで年次点検を実施する。
- ・ 作業開始前に、現地にて全作業員で手順書の内容確認及びKY（危険予知）ミーティングを実施し、その結果をチェックリストに記録することで、安全作業の徹底を図る。

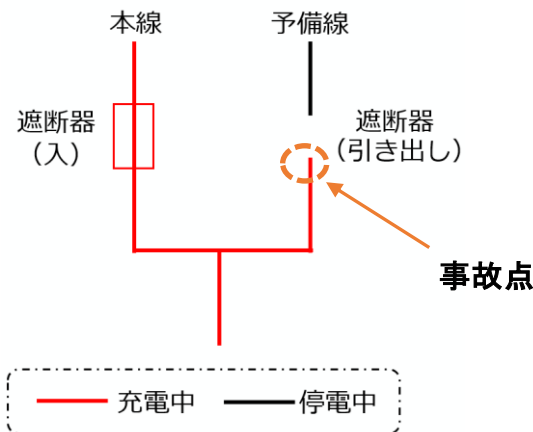
(左) 単線結線図

当該受電盤は予備線側であり、引き出した遮断器の1次側は停電していたが、本線側は受電していたため遮断器の2次側は充電状態であつた。当該作業員は充電状態であることを認識しないまま、予定には含まれていなかった清掃作業を実施した。

- ・ 原則、全停電の状態で行作業を実施し、予定外作業を実施しない。
- ・ 臨時点検の際も保安業務担当者または代務者の立会い(監督)を徹底する。
- ・ 作業計画書、手順書等の事前作成、確認を徹底する。

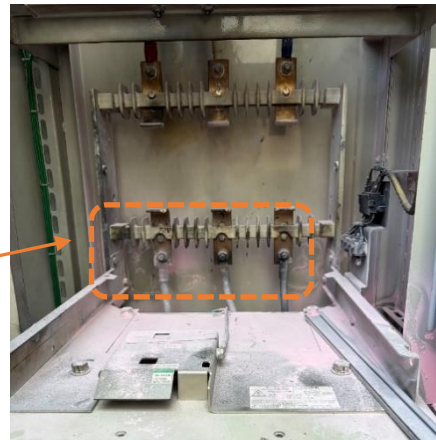
波及事故後の臨時点検にて、受電用遮断器を引き出して点検した後、作業員1名が受電盤内にある主回路付近の絶縁物を清掃しようとして、洗浄剤を染み込ませたウエスを右手に持って作業した際、充電中であつた主回路に触れて感電負傷するとともに、アークが洗浄剤に引火して火傷を負つた。

(右) 受電盤内（予備線側遮断器引き出し状態）

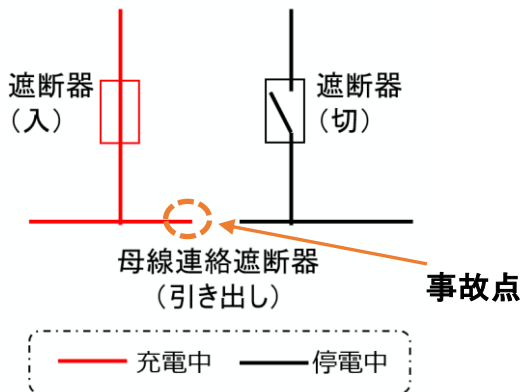
(左) 単線結線図

当日は電気室内の高圧母線2系統のうち一方を停電し、母線連絡用遮断器を引き出して点検する予定で、盤内の清掃は作業対象外となっていた。元請会社（主任技術者を含む）は作業前、母線連絡盤を施錠し、盤面にトラロープで注意表示を行っていたが、作業を実施する協力会社の責任者は、母線連絡用遮断器を点検のため引き出した後、扉を施錠しないまま一時的に作業箇所から離れた。その際、協力会社の作業員が、予定には含まれていなかった盤内の清掃作業を実施した。

- ・ 元請会社は、協力会社に対する作業指示を書面をもって説明し、記録に残す。
- ・ 高圧活線近接作業は行わないこととして作業計画を立てる。
- ・ 高圧盤内の点検に携わる作業員全員が活線接近警報器を着用する。

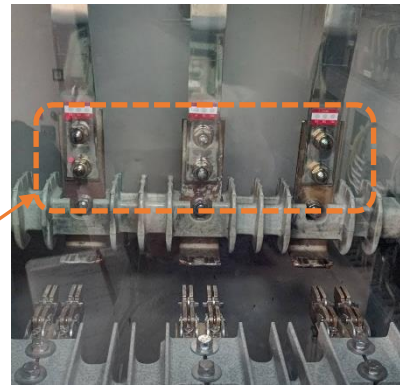
年次点検を実施中、協力会社の作業員1名が高圧の母線連絡盤内を清掃しようとして、充電中の高圧母線に触れて感電負傷した。

(右) 母線連絡盤内（遮断器引き出し状態）

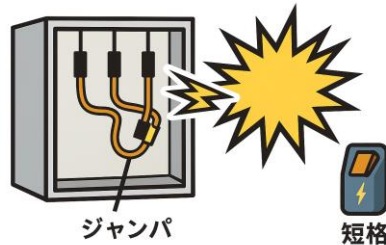
年次点検作業において、作業者が高圧絶縁抵抗測定を実施した際、相間短絡用の配線器具を取り付けたまま復電操作（PAS投入）を実施したため、短絡が発生し、波及事故に至った。

当該測定は本来、相間短絡処置を施さずを実施する予定であり、作業手順書にも短絡線の取付け及び取外し作業が記載されていなかった。

波及事故のイメージ図

- ・ 作業用接地、相間短絡線を含め、盤内に「取付け」、「取り外し」が生じる作業については全て手順書に記載する。
- ・ 停電前、復電前の盤内確認、機材員数確認の実施欄を手順書に記載する。
- ・ 必要事項を手順書に落とし込み、設置者と保安業務担当者間で作業に対する認識の共有とダブルチェックを実施する。

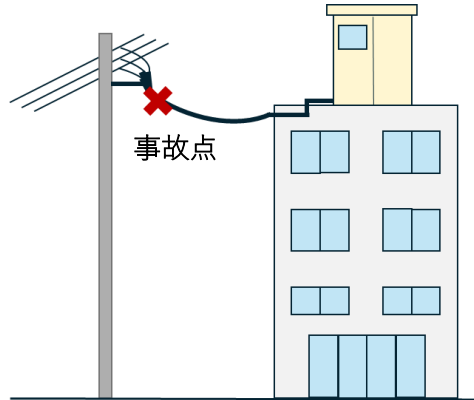
高圧架空引込みケーブル(CVT、1988年製)が柱上のケーブル端末部付近で地絡した。出迎え方式で事故点が保護範囲外であったため波及事故に至った。

2年前の停電点検時、G端子接地方式にて高圧ケーブルの絶縁抵抗測定を実施した際、シース（金属遮へい層と大地間）の絶縁不良を確認していたが、詳細な調査は行われず、設備改修にも至っていなかった。その後、事故発生までの間、高圧ケーブルの健全性が確認されないまま、無停電による年次点検が実施されていた。

高圧架空引込みケーブルのイメージ図

- ・ 点検結果において絶縁低下がみられた機器は早期に更新する。更新推奨時期を超過している機器を随時更新し、今後は、超過する前に計画的に更新していく。
- ・ 設備の点検及び結果を踏まえた改修など、定めた保安規程を遵守する。
- ・ PAS の設置を検討する。

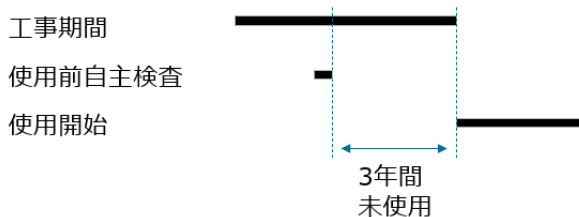
（左）工事の工程表

当該発電所では、連系開閉所の設置直後に同開閉所のみを対象として使用前自主検査を実施していたが、他の工事が長期化したため、同開閉所は未使用となっていた。その後、全ての工事が完了した後、同開閉所内の外観や絶縁性を点検しないまま連系を行った。

- ・ 工事中は発電機等を用いて結露防止ヒーターを確実に稼働させ、カビやトラッキングを防止する。
- ・ 工事期間中も適切な点検を行い、碍子表面にカビが発生していないことを確認する。
- ・ 主遮断器の継電器駆動用蓄電池が十分に充電されるまでの間は外部電源で駆動用電源を確保し、地絡時に確実に遮断できるようにする。
- ・ 全設備完成後に使用前自主検査を実施する。

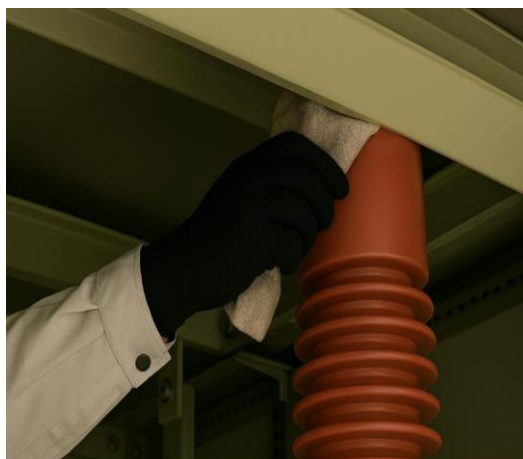
太陽電池発電所（7,260kW）において、設置工事が全て完了し、主遮断器を投入した際、連系開閉所の33kVキュービクル内の碍子にて地絡が発生し、波及事故に至った。

地絡の原因は、湿度の高い環境下にもかかわらず結露防止ヒーターを稼働させていなかったため、碍子表面にカビが発生し、これを起因としてトラッキングが発生したと推定される。地絡継電器が動作しなかった原因は、継電器駆動用蓄電池が十分に充電されていなかったことによる。これらの原因はいずれも、連系開閉所設置後、主遮断器が3年間開放され、停電状態となっていたことによる。

（右）事故後の碍子清掃のイメージ図

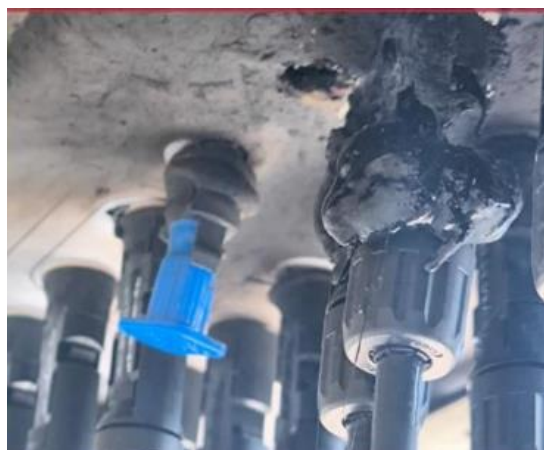
学校の屋上に設置された太陽電池発電所（93.6kW）において、逆変換装置（62.5kW）が焼損した。調査の結果、逆変換装置内の IGBT 素子が故障し、直流母線で短絡が発生して太陽電池側から短絡電流が流入したが、逆変換装置の直流側接続端子（DC コネクタ）の仕様がメーカー推奨と異なるものであったため接触抵抗が高く、局所的な発熱が進行し、アークが発生して焼損に至ったと推定される。

DC コネクタの仕様が異なった理由は、DC 断路器追加時に DC コネクタを取り外す作業が発生したが、このとき、施工業者の間で DC コネクタの仕様が共有されなかったため、非推奨仕様の DC コネクタへ置き換わってしまった。

（左）DC コネクタの焼損状況

- ・逆変換装置を設置した後、湿度による劣化を発生させないように速やかに稼働させる。
- ・主任技術者は工事内容を把握すべく、工事会社と連絡を取り、作業範囲の確認及び助言を行う

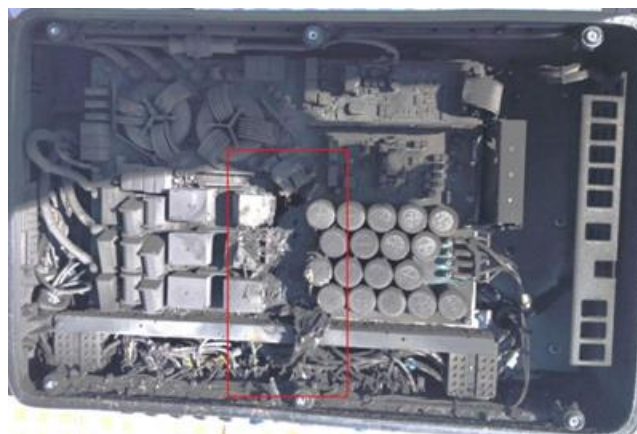
IGBT 素子が故障した原因は、当該装置設置後、DC 断路器を追加するなどの対策工事を行うため半年以上稼働を停止していた間、除湿機能が働かずに湿気の影響を受けたためと推定される。

（右）逆変換装置内部の焼損状況

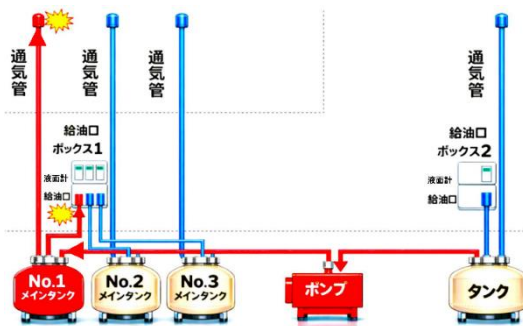
当該施設は補給タンクと補給ポンプが設置されており、非常用予備発電装置の燃料タンク液位が低下すると、自動で燃料油を補給する仕組みとなっている。当該点検においては本来、事前に補給ポンプの運転モードを変更(自動→停止)する必要があったが、作業手順書に反映できておらず、自動モードのまま点検を開始した。

その結果、点検中に液位低下を検知したことにより補給ポンプが自動起動し、補給タンクから移送された燃料油が燃料タンクからあふれ、通気管等から漏れ出した。

(左) 燃料流出フローの模式図

- 主任技術者は点検業者との打合せや作業手順書の事前確認を徹底する。
また、必要に応じて主任技術者立会いのもと作業を実施する。
- 点検作業前後に燃料タンク在庫量を記録し、燃料油の在庫管理を徹底する。
- 補給ポンプの自動運転を取りやめ、運転モードの変更（停止→自動）や当該ポンプの起動時において監視室に警報が上がる仕組みを構築する。

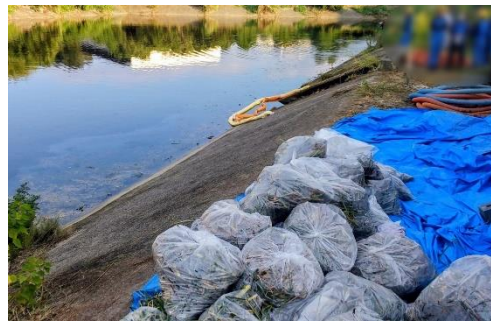
非常用予備発電装置に係る燃料タンク液面計の点検作業中※、燃料タンクから燃料油(A重油)約4,000リットルが漏れ、雨水排水配管を経由して構外に流出した。

(右) 構外(ため池)の状況
