## 【現場写真】

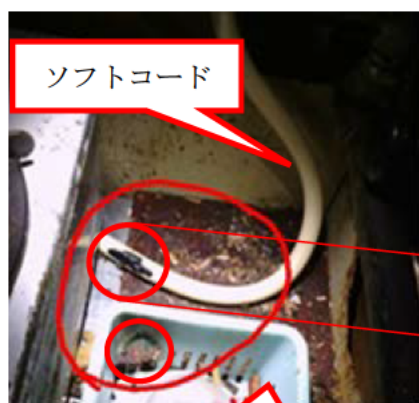
(焼損箇所 (コンロ右側奥の状況))

ソフトコード

プラスチック製かご

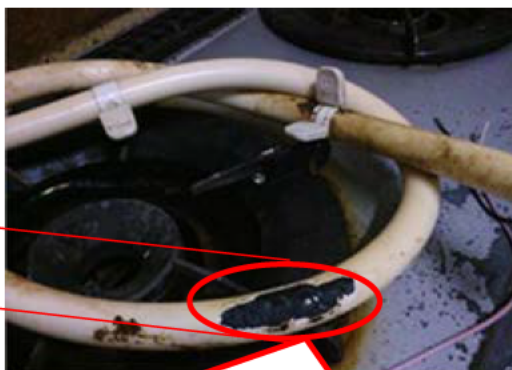
小動物 (ねずみ) がかじって損傷し、ガス漏洩が発生した箇所

⇒ソフトコードおよびプラスチック製かごの一部焼損

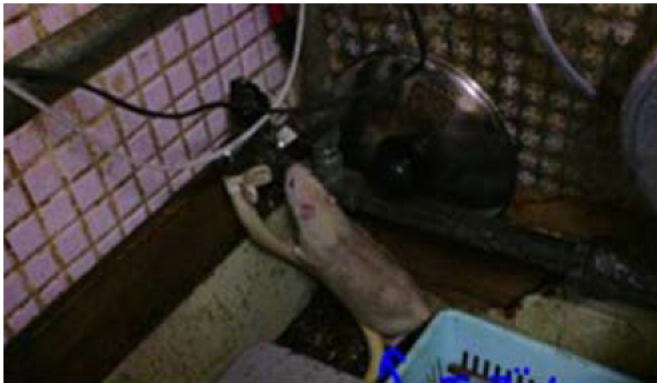
(ソフトコードをかじったとされる小動物 (ねずみ))
