【現場写真】

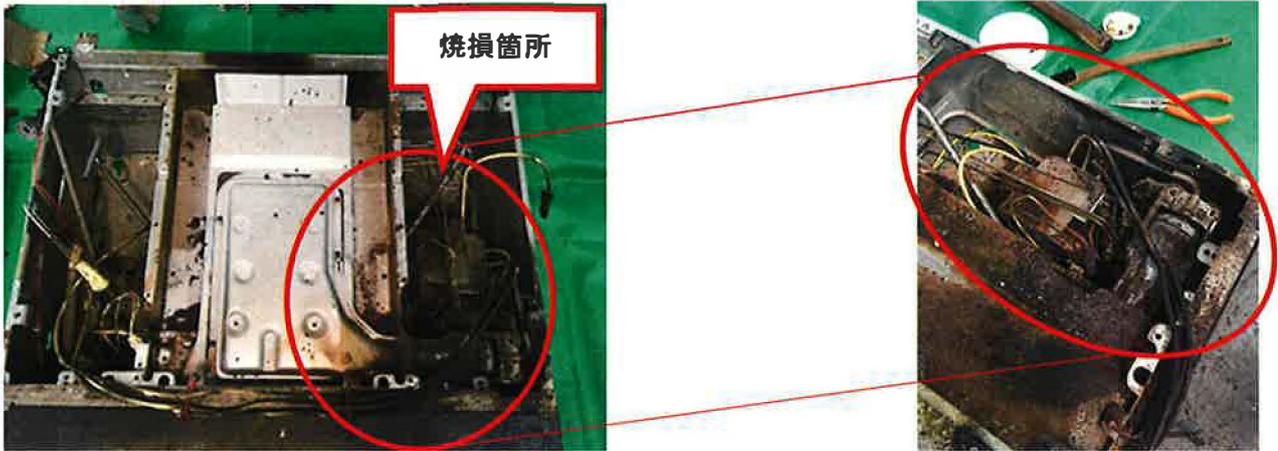
- ・当該コンロ天板を外し、真上から確認した状態

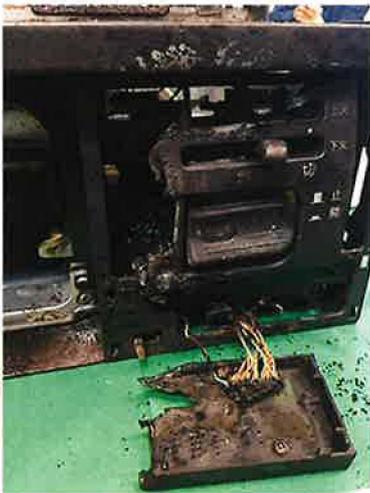
- ・当該コンロ正面から確認した状態

⇒機器内部漏洩検査を実施した結果、微量の圧力降下を確認したが焼損の影響を受けており漏洩箇所の特定が出来ず。ガス漏洩に起因する焼損であるが真因は不明。

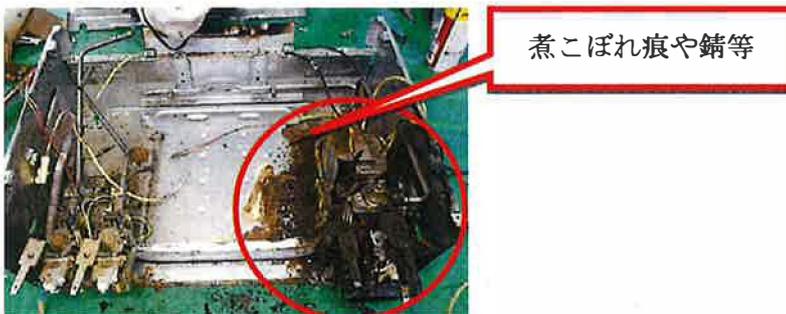
- ・当該コンロ機器内部の状態

⇒多量の煮こぼれ等の影響により点火し難い状態で繰り返し点火操作をしたために、機器内部の空気取り入れ口から未燃ガスが流出。未燃ガスに点火時の炎が引火して焼損した可能性も考えられるが、真因は不明（製造事業者談）
