【現場写真】

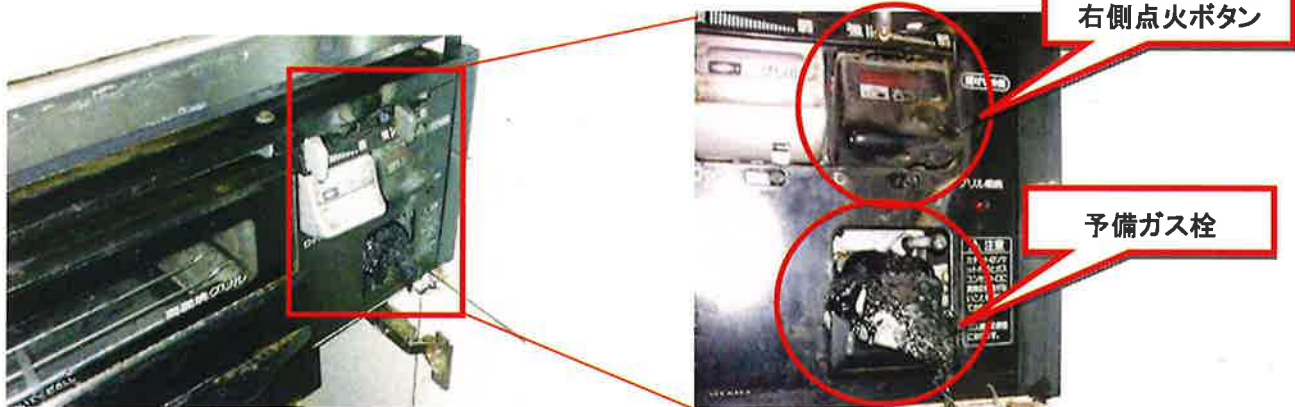
(焼損箇所)

⇒当該コンロの右側点火ボタンおよび予備ガス栓付近が一部焼損

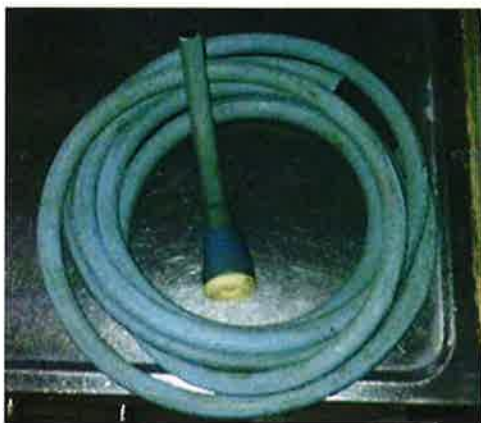
(当該コンロの予備ガス栓へ接続していた迅速継ぎ手およびゴム管)

⇒予備ガス栓に接続していた当該迅速継ぎ手の内部にあるコンセントパッキン部分が経年劣化により亀裂が生じ、そこからガスが漏洩。漏洩したガスが当該コンロを使用した際の炎に引火し、当該コンロの一部焼損に至ったが、発煙を確認された時点で顧客が当該迅速継ぎ手を素早く取り外したため、当該迅速継ぎ手については焼損の影響がなかったものと推定。

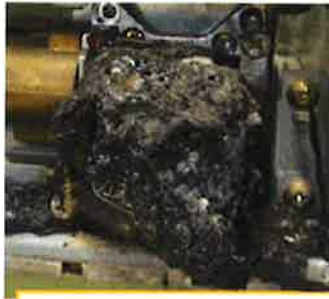
(当該コンロの予備ガス栓部分の状態)

予備ガス栓に樹脂が  
付着した状態

付着した樹脂を除去した状態

予備ガス栓周辺樹脂を全て外した状態

⇒焼損の影響で、当該コンロの樹脂部分が溶融し予備ガス栓のコンセントへ付着していたが、予備ガス栓を含めた当該コンロについてはガス漏洩等の異常は確認できなかった。

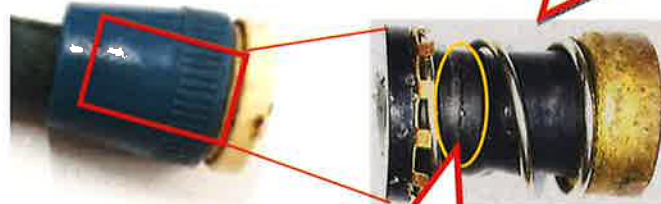
内部にあるコンセントパッキン

亀裂を確認
