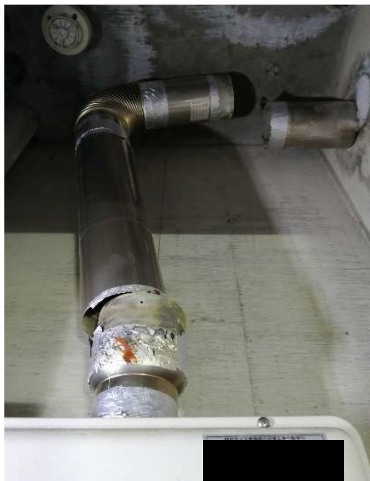
【排気筒外れ状況】

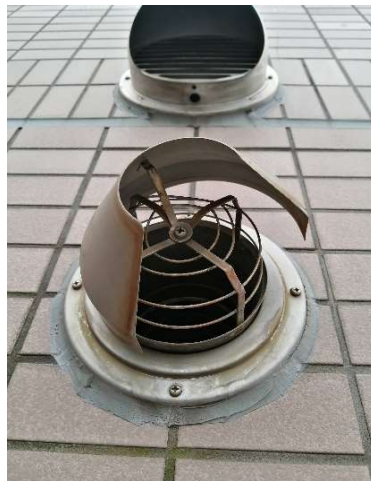
【排気筒トップ損傷状況】

(北面設置ストレートトップ)

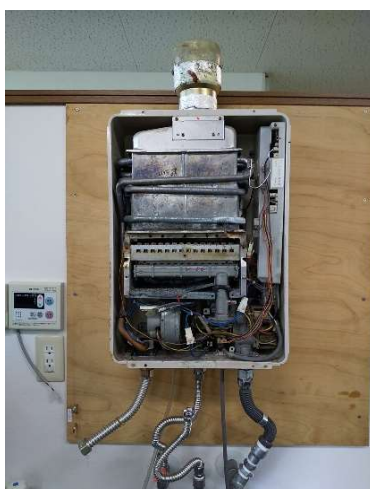
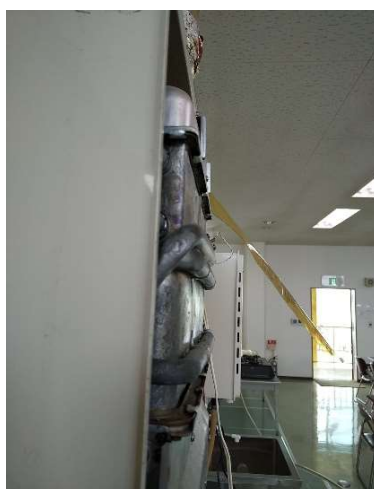
【給湯器内部（持ち帰り調査時）】 【熱交換器ケーシング損傷（膨れ）状況】

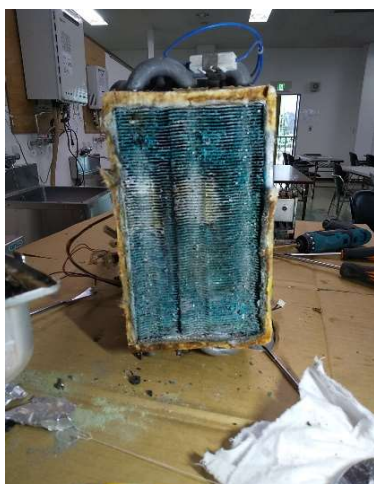
【熱交換器錆（緑青）状況】

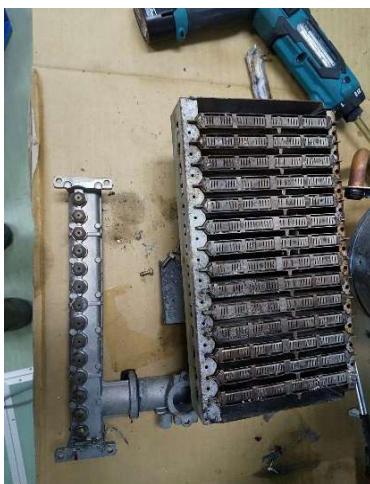
【バーナー状況（良好）】

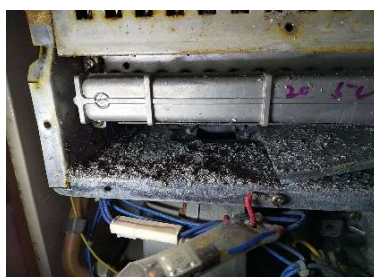
【バーナー内部の滞留物】
