【現場写真】

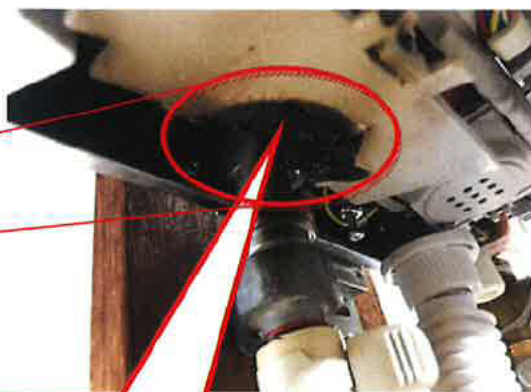
(焼損状況)

電池収納部が一部焼損

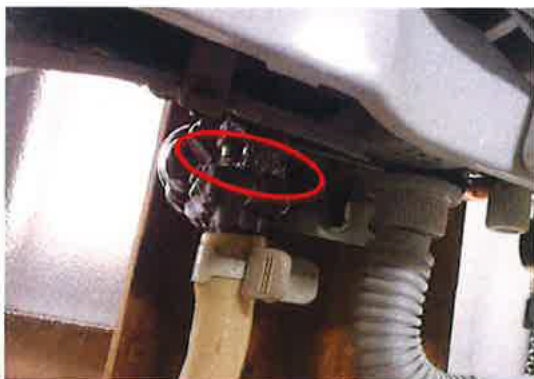
(ガス漏洩箇所)

⇒小型湯沸器の機器側接続部分（ねじ部分）よりガス漏洩（発泡液にて泡を確認）

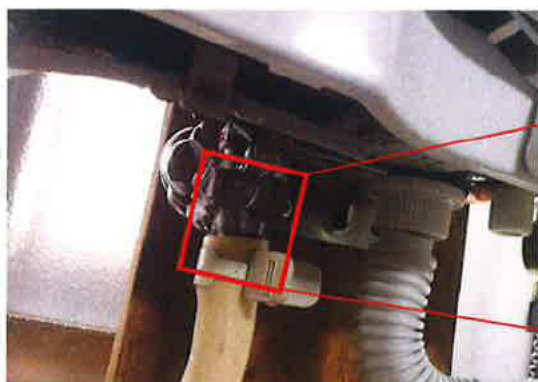
(ガス接続部材（ゴム管口）の状況)

パッキンの未挿入を確認  
(点線部にパッキンなし)
