【現場写真】

【製造事業者による詳細調査結果】

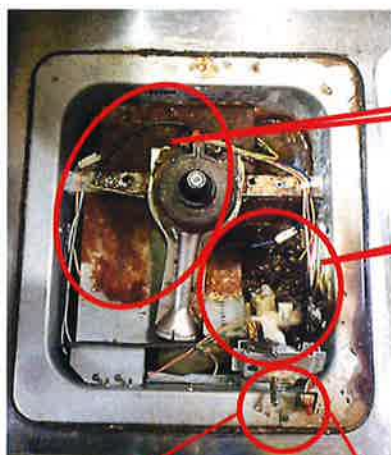
(コンロ内部の状況 (コンロ天板部分を開けた状態))

煮こぼれや醤油が焦げたような跡あり

一部焼損

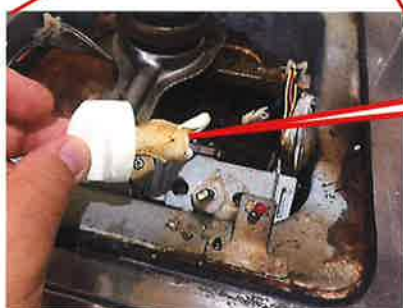
操作ボタンが溶融

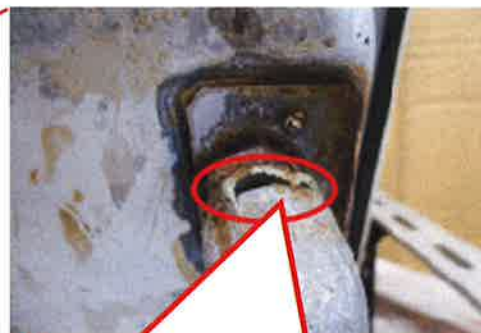
(ガス接続部)

煮こぼれにより腐食し、ガス漏洩が発生  
(コンロ取り外し時の応力により破損 (推定))

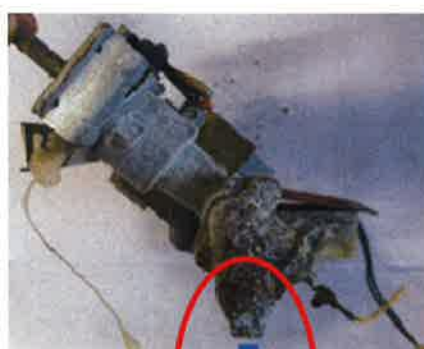
(器具栓内部 (側面から見た写真))

煮こぼれにより腐食し、ガス漏洩が発生  
(コンロ取り外し時の応力により破損・分断 (推定))

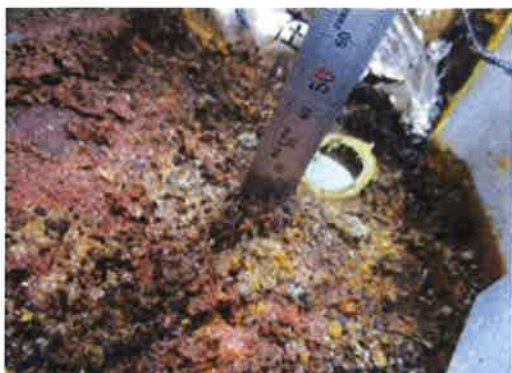
(煮こぼれ堆積物の状況)

⇒コンロ底面から約10mm堆積
