【現場写真】

【製造事業者による迅速継ぎ手の調査状況】

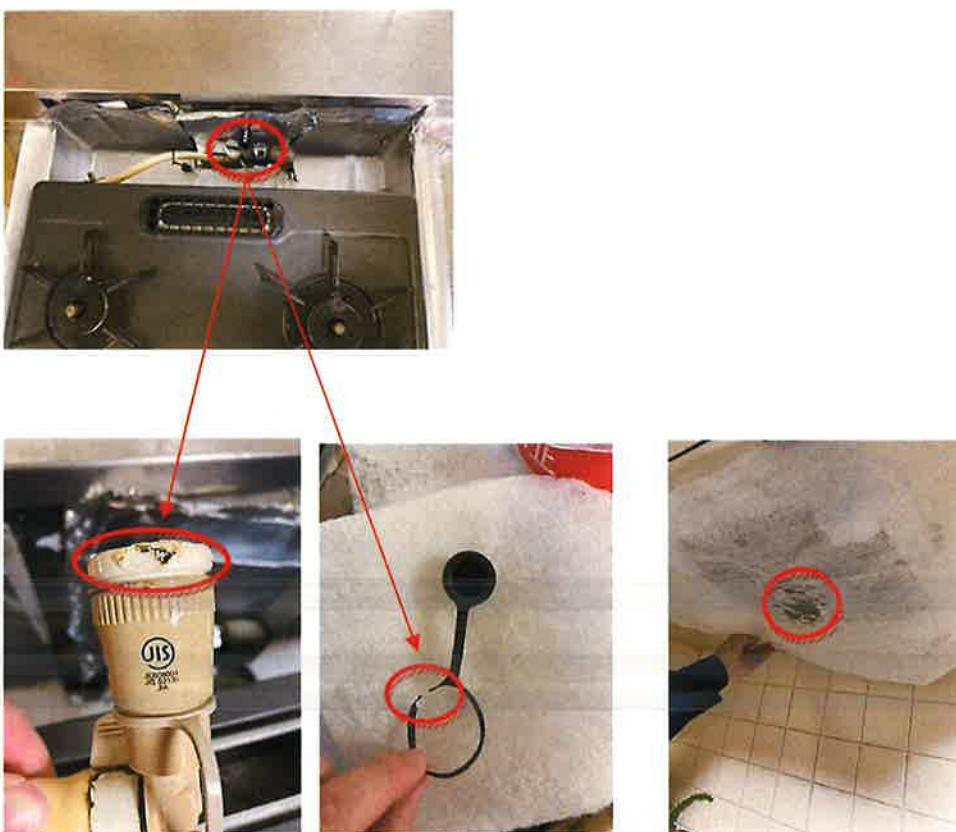
<焼損状況>

⇒コンロのガス栓に接続の迅速継ぎ手、ガス栓キャップおよびコンロ上部にあるレンジフードの
フィルターが一部焼損、溶融

上記の調査結果より、ソフトコードが湾曲状態であったことから迅速継ぎ手がガス栓側に押し付けられた状態で固定。また、ガス栓と迅速継ぎ手が差し込み不十分により不完全な接続状態にあったものの前述の理由によりガスがコンロへ流れる状況を維持されていた中、何らかの理由でガスが漏洩。コンロ使用時の火に引火し、迅速継ぎ手、ガス栓キャップおよびコンロ上部にあるレンジフードのフィルターが一部焼損、溶融したものと推定

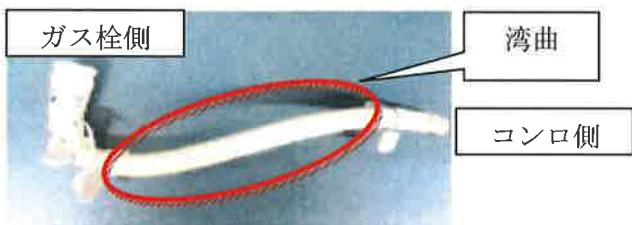
<ソフトコードとの接続状態>

⇒接続方法には問題なく、ソフトコードも異常なし。調査時、ソフトコードは湾曲していることを確認

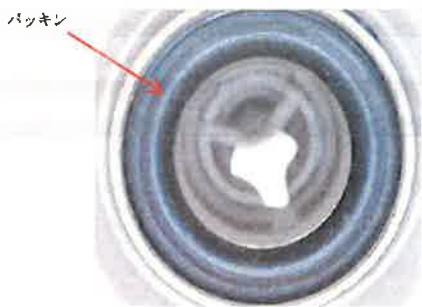
<迅速継ぎ手内部のパッキンの状態>

⇒パッキンのシール部を確認し、傷、欠け、割れ等が無いことを確認

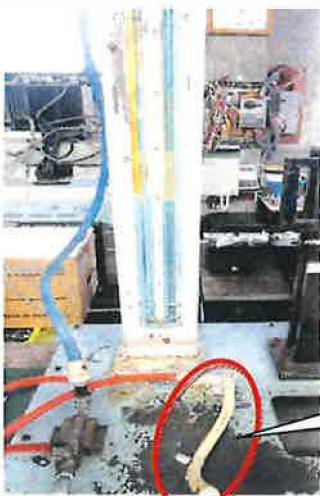
<漏洩検査（気密確認）>

→検査器（水中ゲージ）にて漏洩確認を実施するも、異常なしを確認

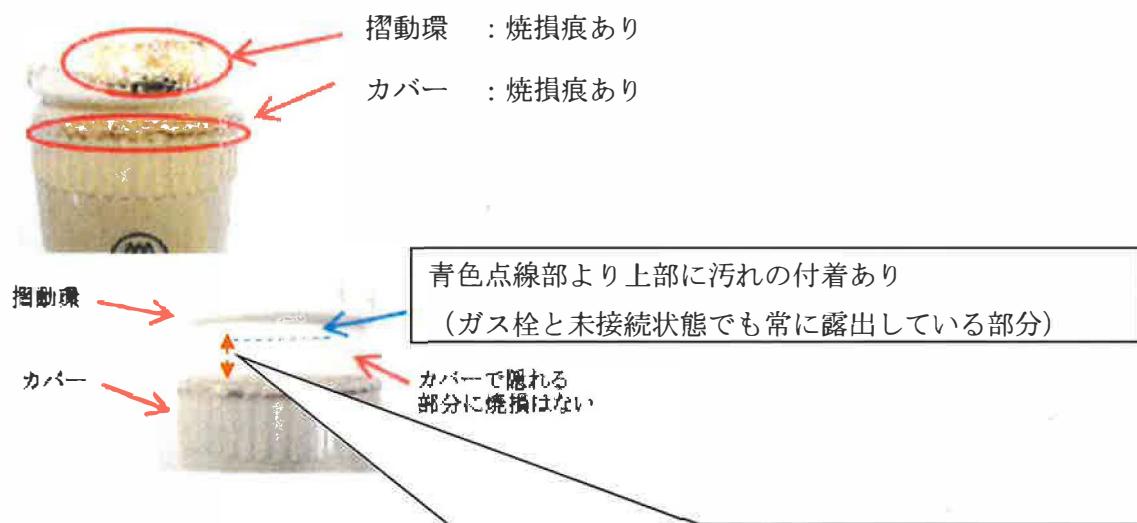
<迅速継ぎ手の摺動環およびカバーの状態>

ガス栓と接続状態になると、摺動環が伸び（橙色矢印部）、露出面積が大きくなるが、伸びた部分には燃損痕や汚れの付着はなし
(※正常な接続状態であった場合、摺動環が伸びるので橙色矢印部内にも燃損痕が付くはずだが、今回付いていないことから、事故当時は接続が不完全な状態にあったことが推測できる)
