【現場写真】

【製造事業者による詳細調査状況】

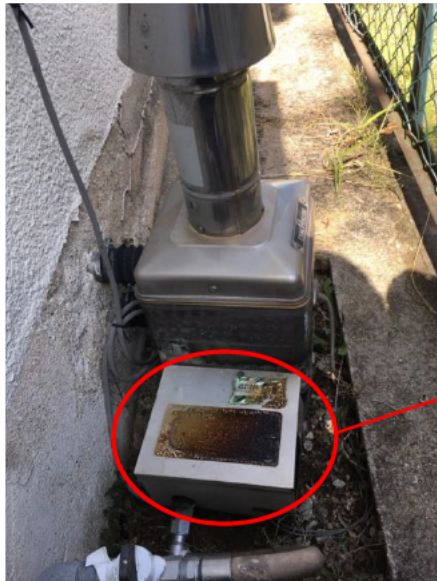
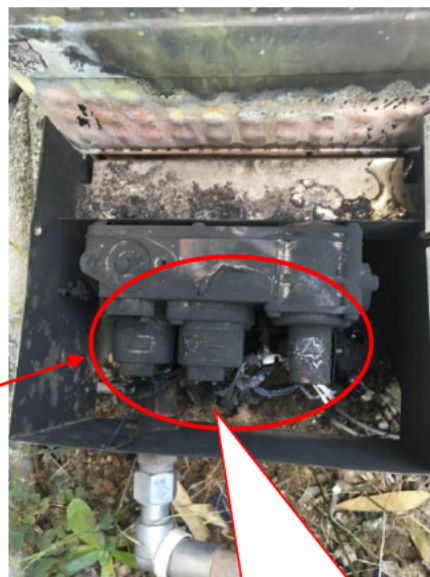
(機器設置状況および焼損状況)

風呂釜内部のバーナー部分が  
一部焼損

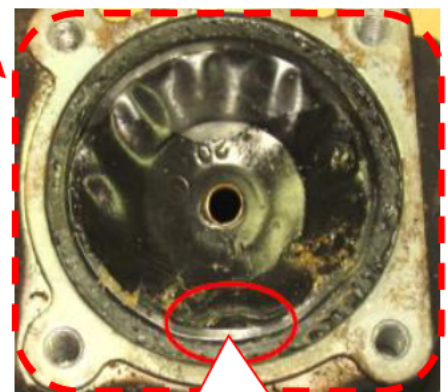
(ガバナ部のゴム製ダイヤフラム)

亀裂によりガスが漏洩

⇒ガバナ部を確認したところ、ゴム製ダイヤフラム本体に貫通した亀裂を確認。

亀裂部より漏洩したガスに燃焼時の火が引火し、事故に至ったものと推定。
