【現場写真】

【製造事業者による詳細調査結果】

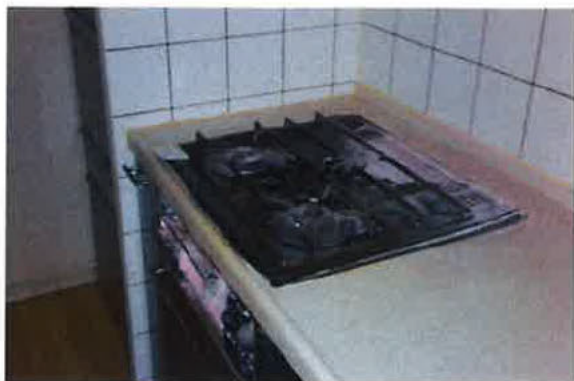
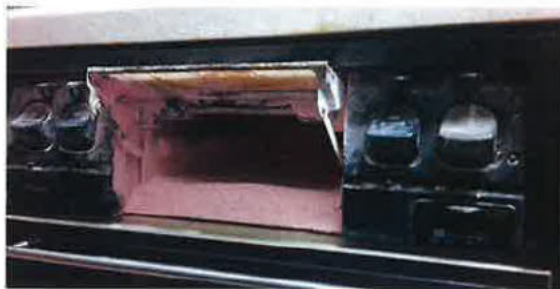
(機器設置状況およびグリルの状況)

⇒ピンク色の粉は、消火器の噴霧により付着

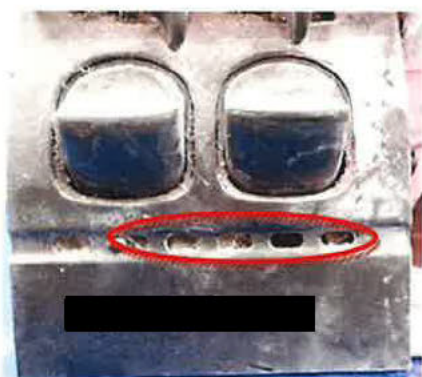
(焼損状況)

⇒コンロ左側にある点火スイッチ下の隙間より、内部からの火が見えたとの情報 (顧客証言)

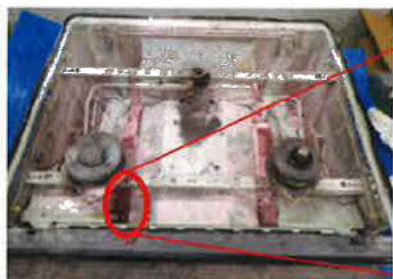
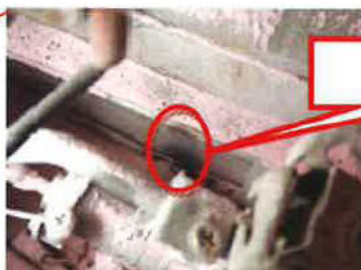
煤が付着

⇒コンロ内部にあるグリル側面部が一部焼損 (煤の付着を確認)

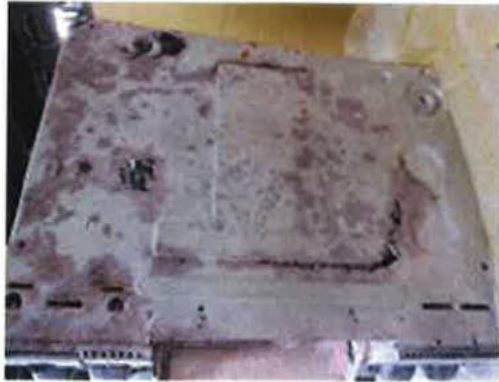
(コンロ底面の状況)

⇒コンロ底面および内部にあるガス一次配管が腐食している状況

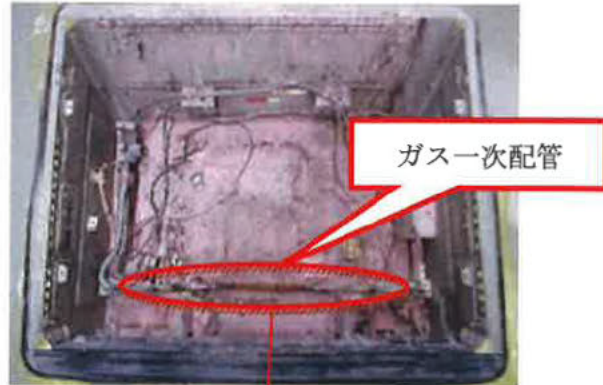
(コンロ内部の状況)

ガス一次配管

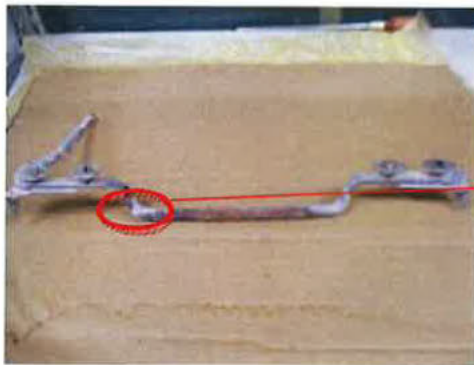
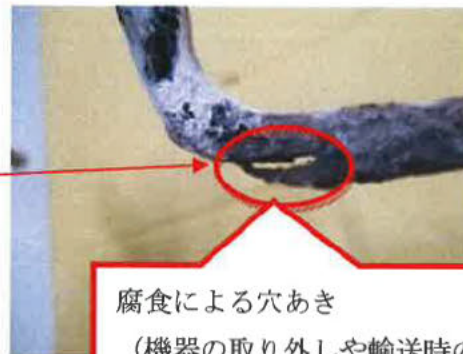
(ガス一次配管の状況)

腐食による穴あき

(機器の取り外しや輸送時の振動で事故発生時より穴あきが拡張された可能性はあり)

⇒使用中の煮こぼれがビルトインコンロの機器内部底面へ多量に溜まったことで、付近にあるガス一次配管が腐食しガスが漏洩。漏洩したガスに、当該ビルトインコンロ使用時の火が引火したことで、機器本体の一部焼損に至ったものと推定（製造事業者による推定）
