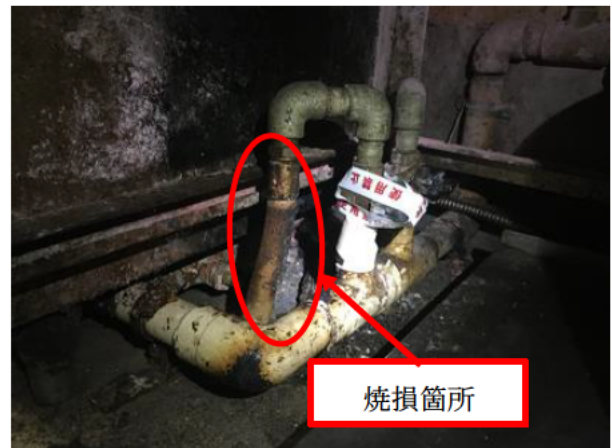
【焼損箇所近景】

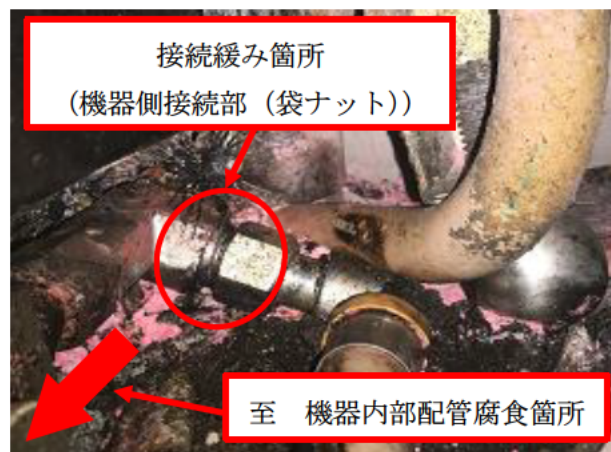
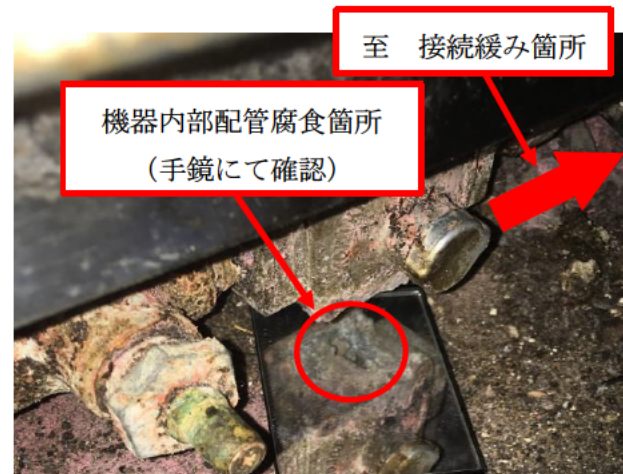
【漏えい箇所（接続具緩み・機器内部配管腐食）】
