【現場写真】

【詳細調査結果】

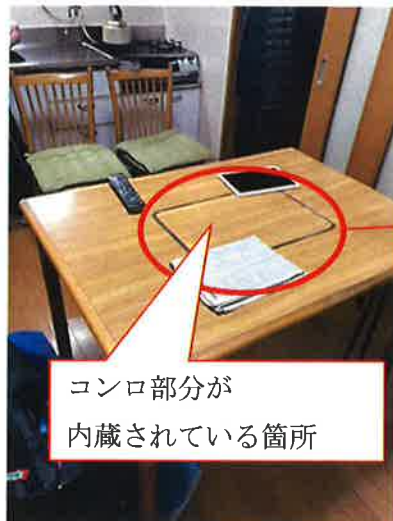
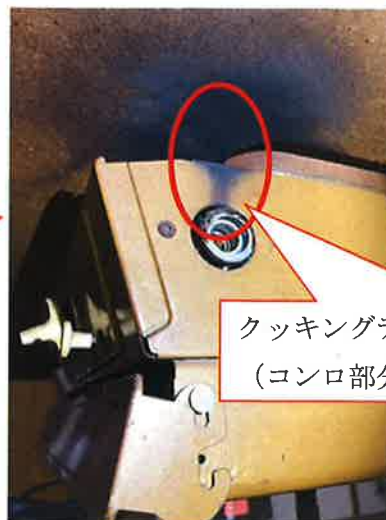
(機器設置状況および焼損状況)

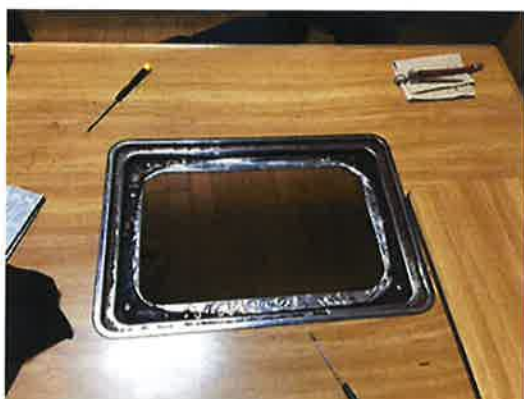
(復旧状況)

⇒クッキングテーブルのコンロ部分を取り外し

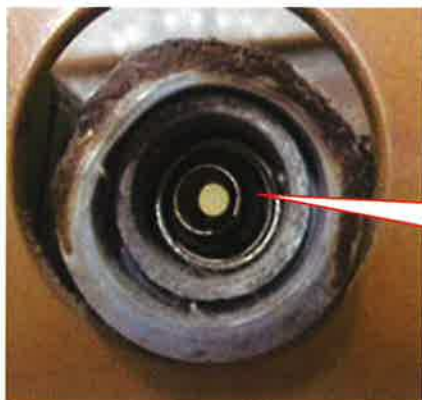
(機器側接続部ソケット内部)

コンセントパッキンに亀裂が発生し  
一部が欠落

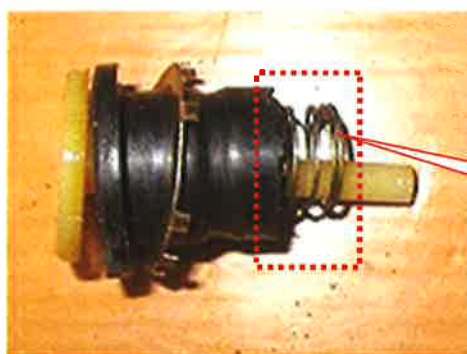
(コンセントパッキンの状態)

欠落した部分
