【現場写真】

【製造事業者による詳細調査結果】

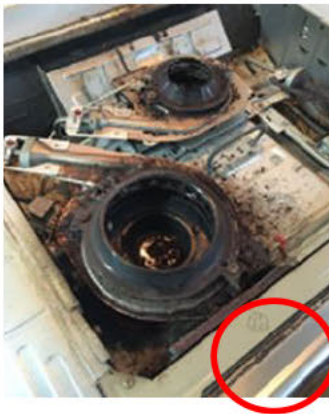
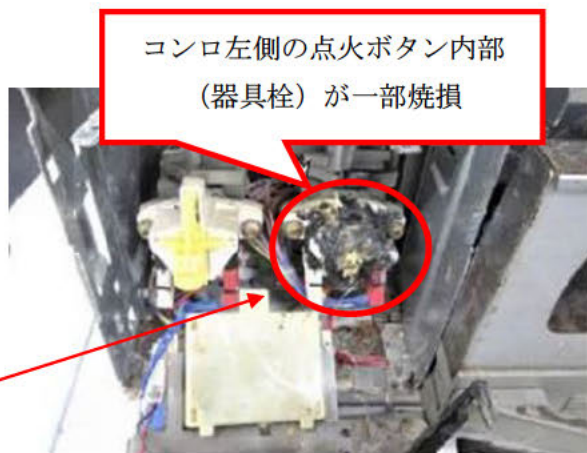
(焼損状況 (コンロの内部))

コンロ左側の点火ボタン内部  
(器具栓) が一部焼損

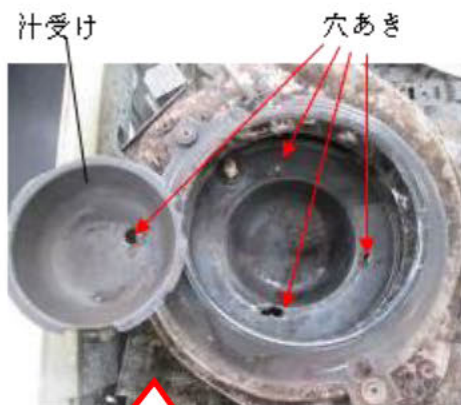
(コンロ左側バーナー部の状態)

バーナー部中央にある汁受け等に腐食によって穴開きができていることを確認

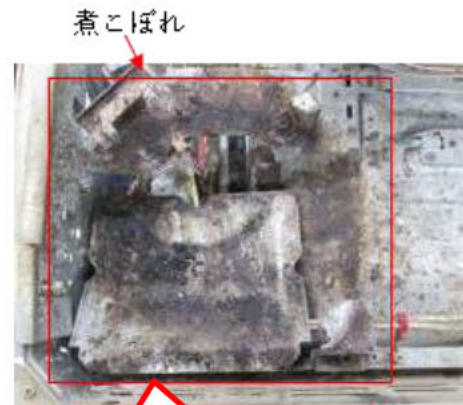
(コンロ左側バーナー部を外した状態)

機器内部に多量の煮こぼれ侵入の痕跡を確認  
(左記の穴開きにより煮こぼれ侵入が促進)

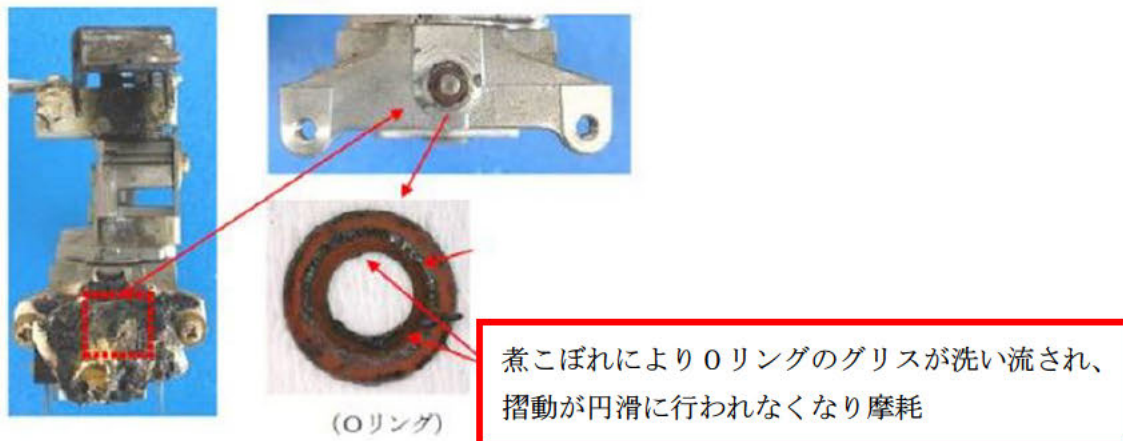
(器具栓の調査結果)

⇒使用中の煮こぼれが繰り返し発生したことにより、コンロの器具栓内部に封入されているOリングに煮こぼれが付着。その影響で、点火操作による摺動時にOリングが徐々に摩耗し、ガス漏洩が発生。その後の点火動作の際に、漏洩したガスに引火したことで、機器の一部焼損に至ったものと推定（製造事業者による推定）
