【現場写真】

【詳細調査結果】

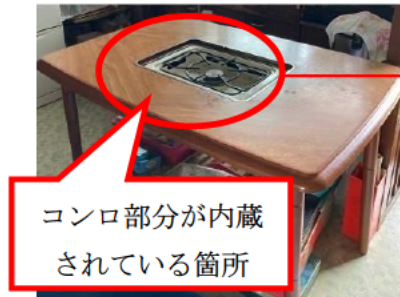
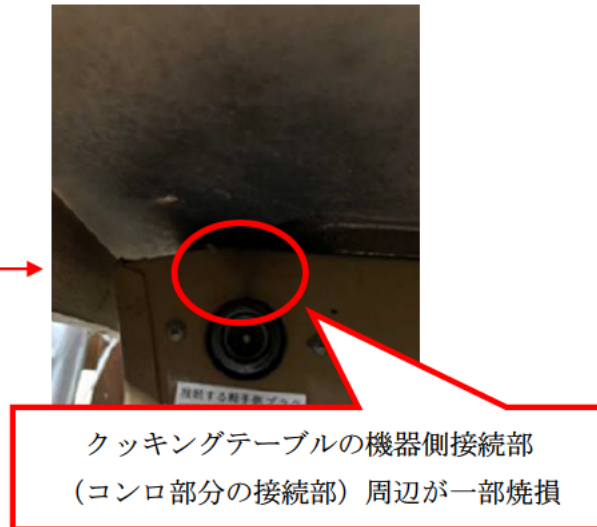
(機器設置状況および焼損状況)

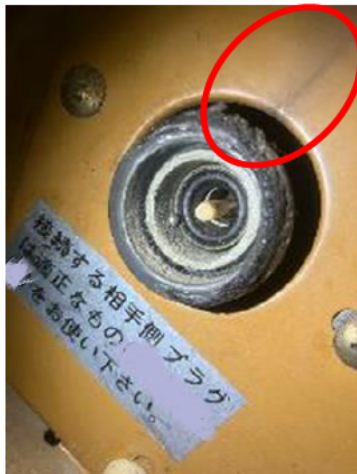
(焼損箇所の拡大写真)

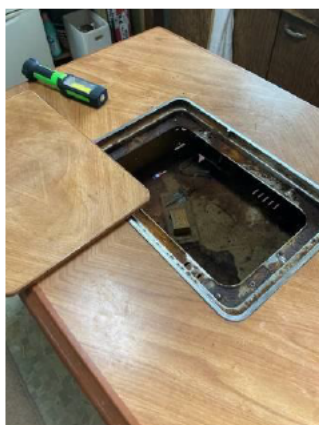
(復旧状況)

⇒クッキングテーブルのコンロ部分を取り外し

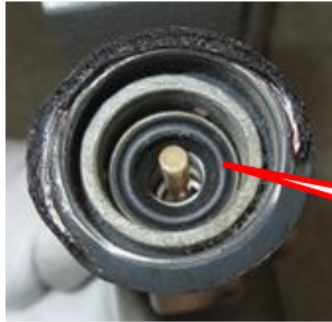
(機器側接続部ソケット)

コンセントパッキン

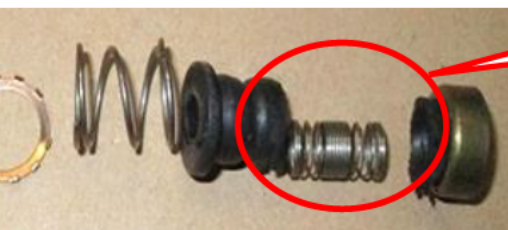
(コンセントパッキンの状態)

亀裂が発生し破断
