【現場写真】

【詳細調査結果】

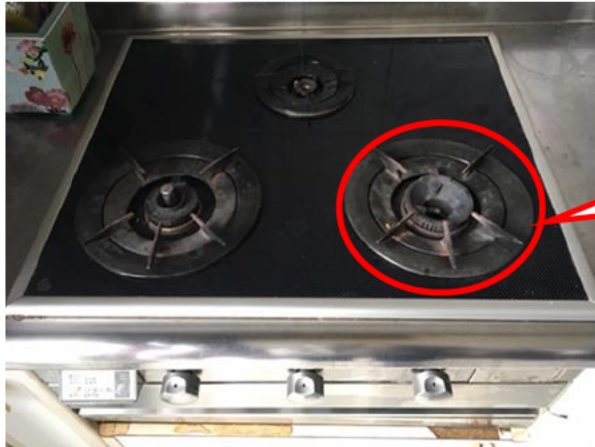
(機器設置状況)

コンロ右側バーナーの点火操作時に、  
機器内部を一部焼損

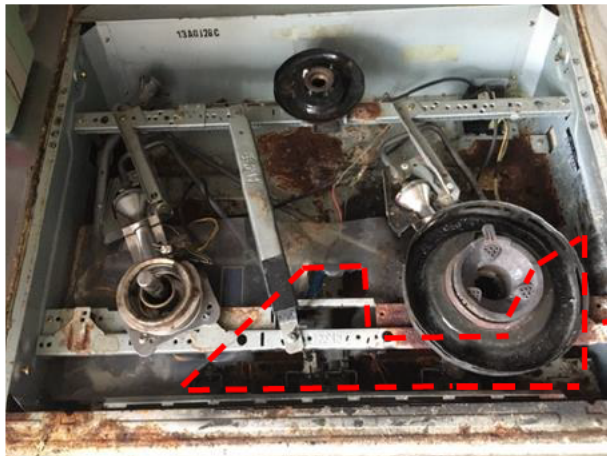
(焼損状況 (機器内部の状況))

赤枠内にあった「煮こぼれ侵入防止カバー」の  
一部が焼損

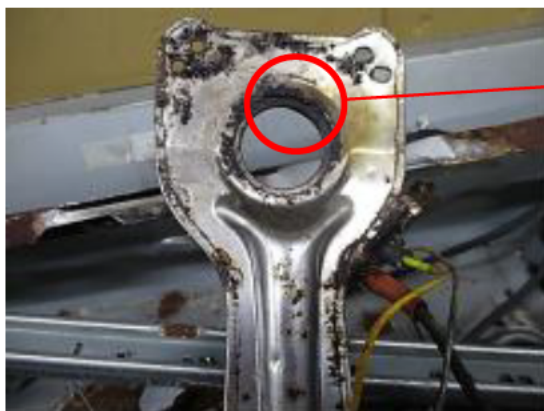
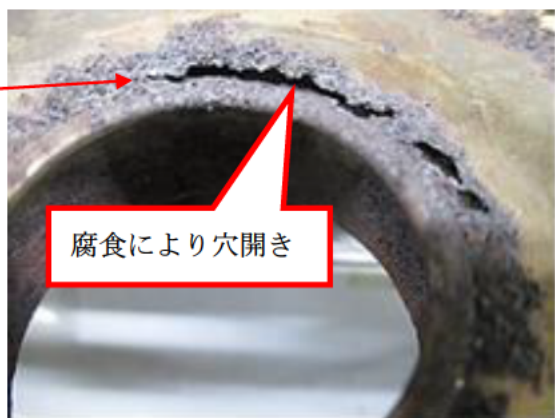
(コンロ右側バーナー底面の状態)

⇒腐食により穴が開き、燃焼時にバーナーから放出されるガスが漏洩
