【現場写真】

(機器設置状況および焼損状況)

【製造事業者による詳細調査結果】

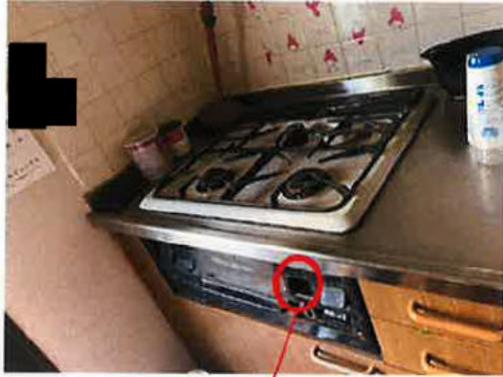
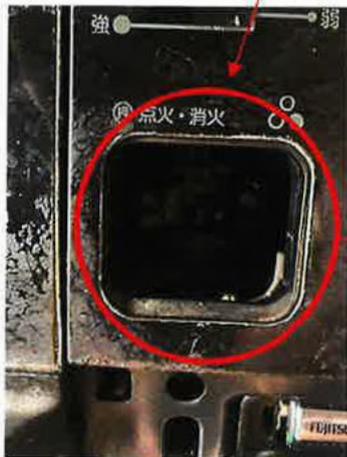
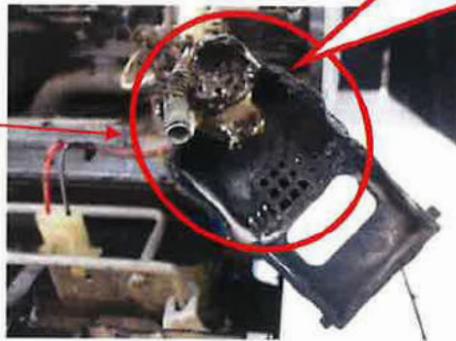
点火ボタンを取り外し  
ボタン裏側を確認した写真  
(一部焼損を確認)

⇒ビルトインコンロの右側点火ボタン周辺の一部焼損を確認

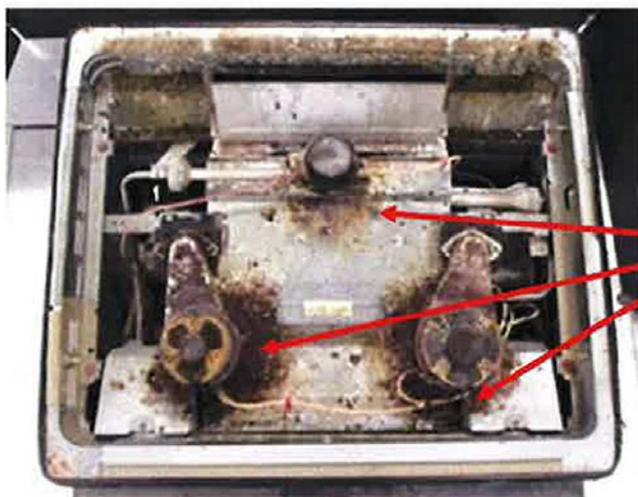
(機器内部の状況)

機器内部に多量の煮こぼれ侵入の形跡を確認

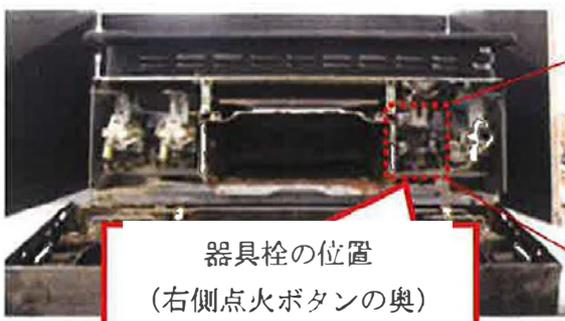
(機器前面パネルを外した状態)

器具栓の位置  
(右側点火ボタンの奥)

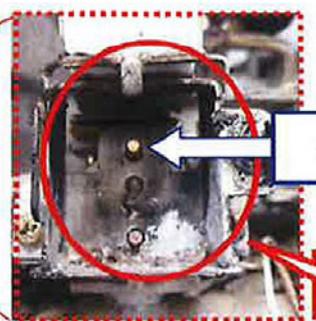
(器具栓の状態)

矢視①

一部焼損を確認

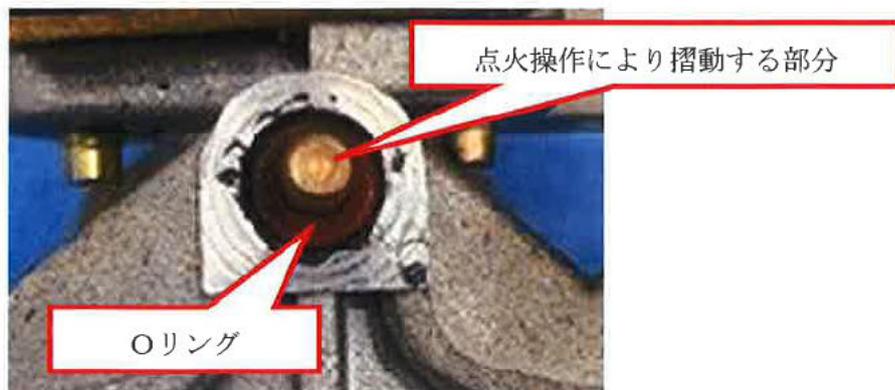
(矢視① (器具栓) 内部の状況)

⇒点火操作による摺動時にOリングが徐々に摩耗し、ガス漏洩が発生
