現場写真

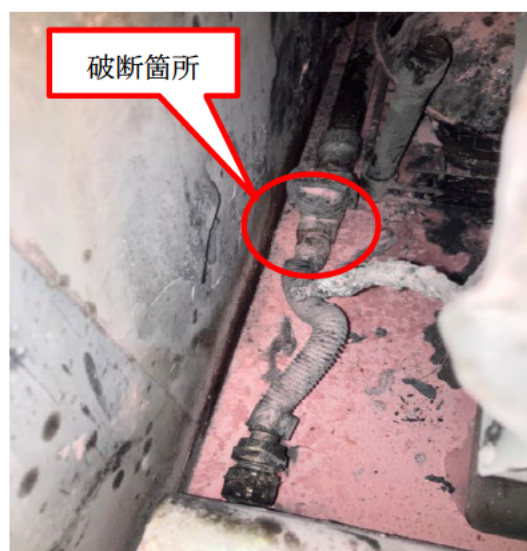
【破断箇所】
