【業務用こんろ現地状況】

○業務用こんろメーカー調査結果

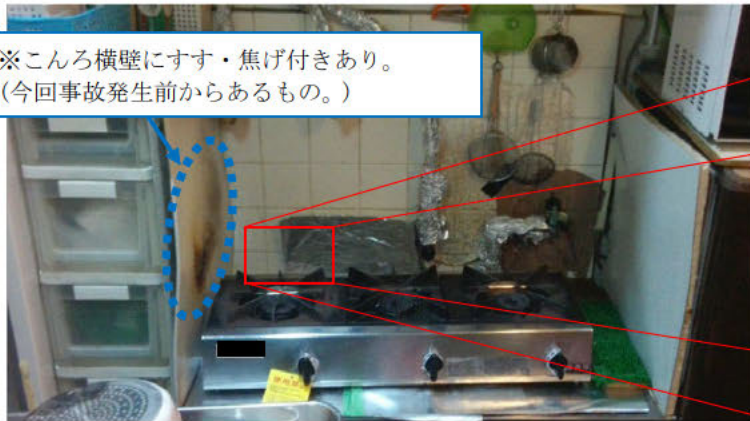
※こんろ横壁にすす・焦げ付きあり。  
(今回事故発生前からあるもの。)

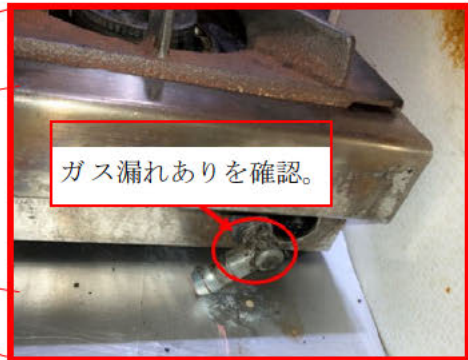
【ホースエンド根元部】  
(左図を背面からみたもの)

ガス漏れありを確認。

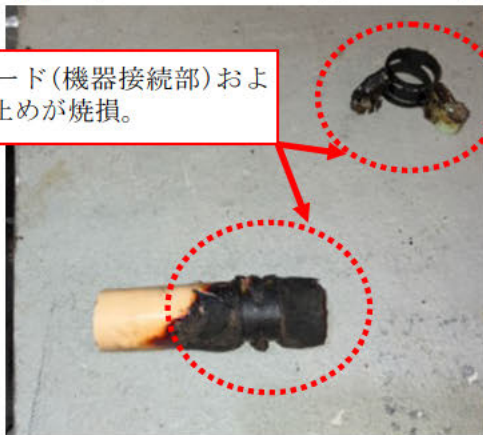
【物損状況 (ガスソフトコード及びこんろ高さ調整用木材)】

ソフトコード(機器接続部)および  
ゴム管止めが焼損。

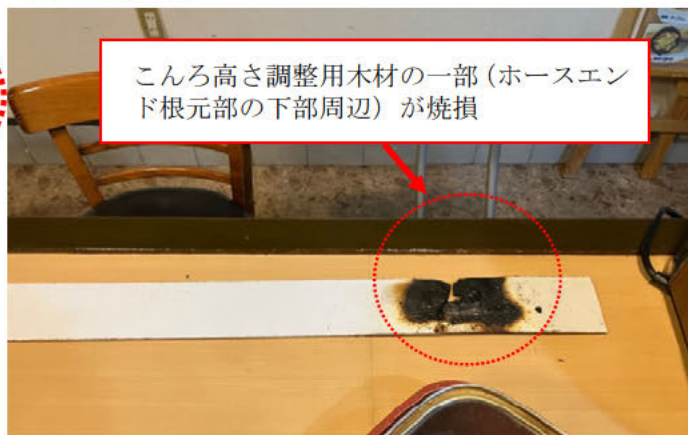
こんろ高さ調整用木材の一部(ホースエン  
ド根元部の下部周辺)が焼損

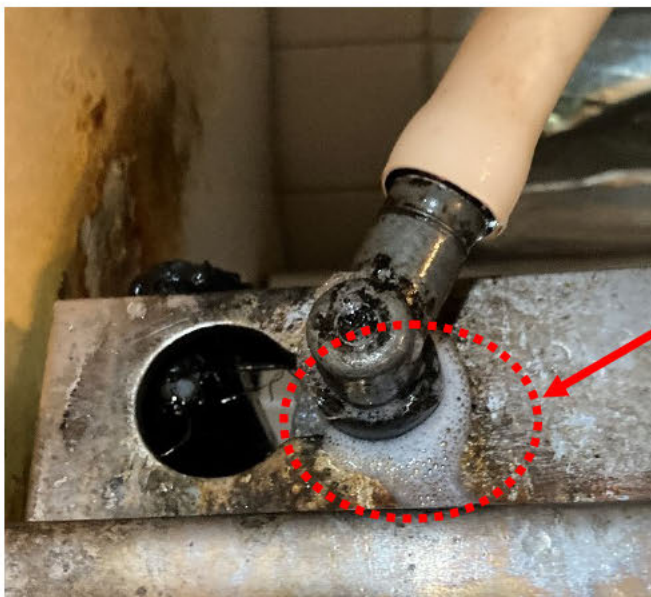
【業務用こんろガス漏れ確認状況】

業務用こんろのホースエンド根元部よ  
り微細な気泡発生あり。

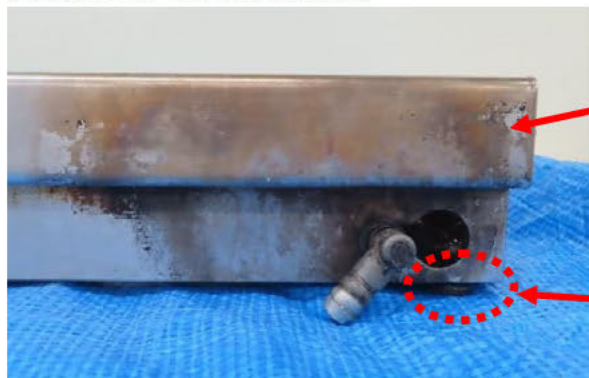
【業務用こんろ背面焼損状況】

ホースエンド部付近に変色あり

ゴム脚溶融

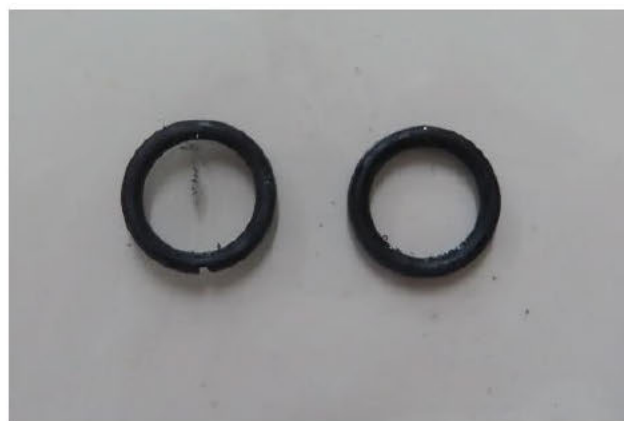
【Oリング単品状態】

(内径異常なし、外径最大 0.5mm 小さい⇒熱影響有)

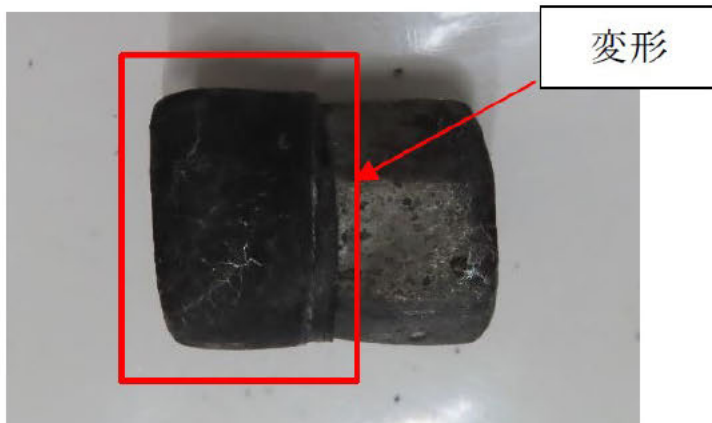
【業務用こんろホースエンド部ソケット部】

変形

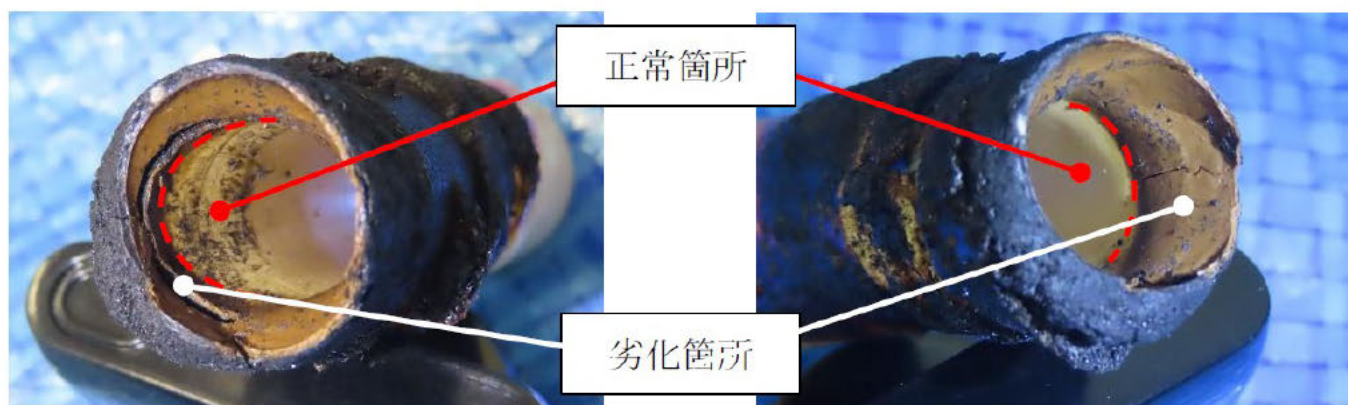
【ソフトコード内部状況】（正常箇所と劣化箇所に違いが発生）

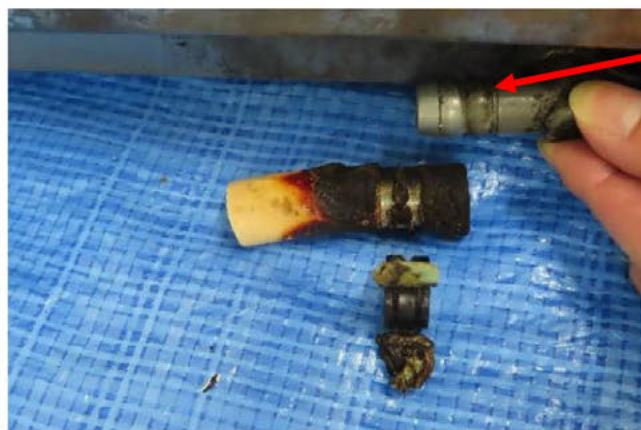
＜事故対象機器類の状況＞

【ソフトコード及びホースエンド外観状態からの接続位置関係】
