【現場写真】

【詳細調査結果】

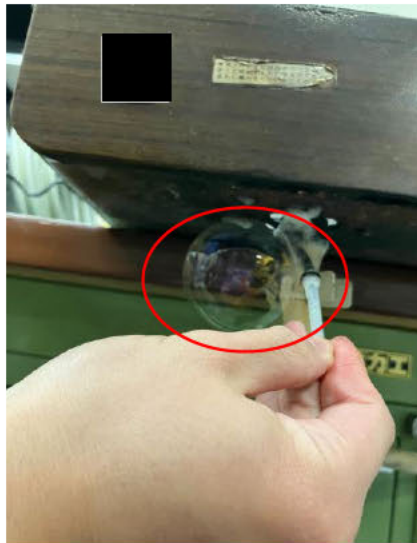
(ガス漏れ箇所)

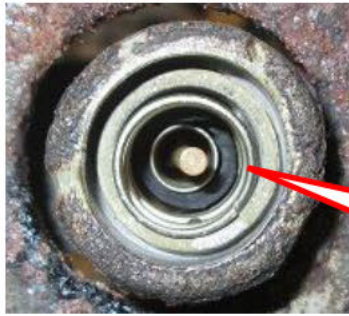
(機器側接続部ソケット)

コンセントパッキンに亀裂が発生し  
一部が欠落

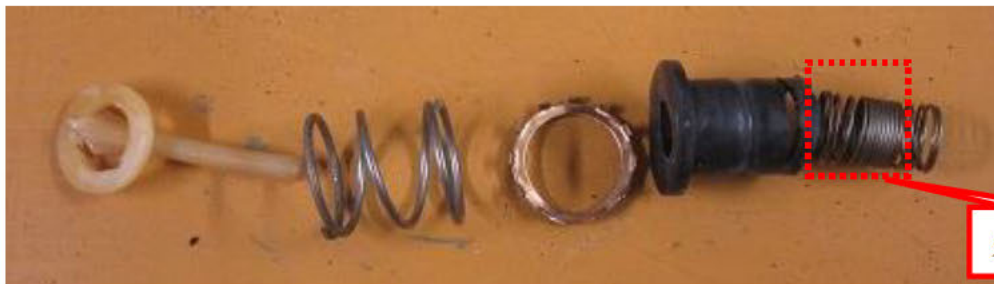
(コンセントパッキンの状態)

欠落した部分
