【現場写真】

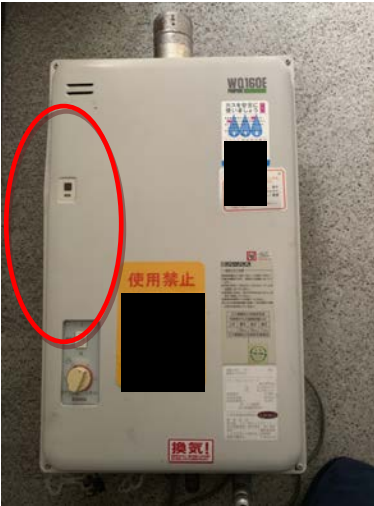
(機器変形箇所)

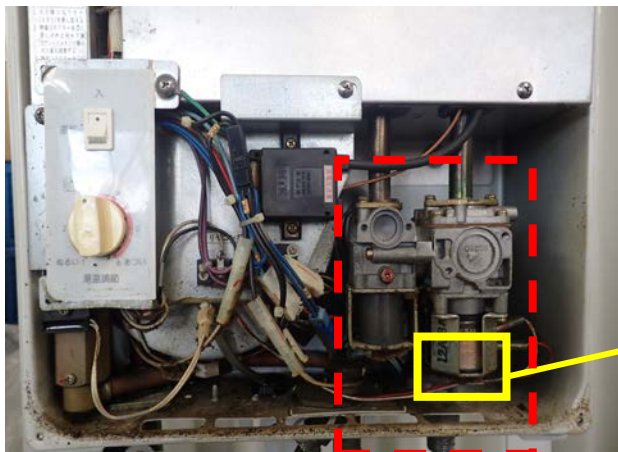
(ガス漏洩箇所の写真)

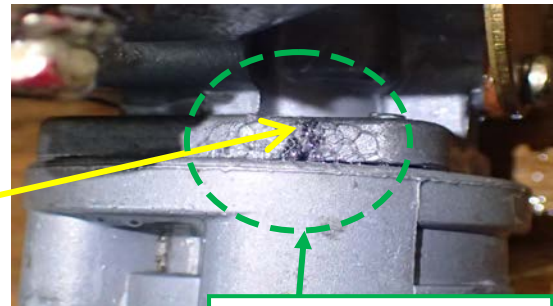
(ガス入口とガス電磁弁ブロックを
接続している箇所)

僅かな
ガス漏れ確認

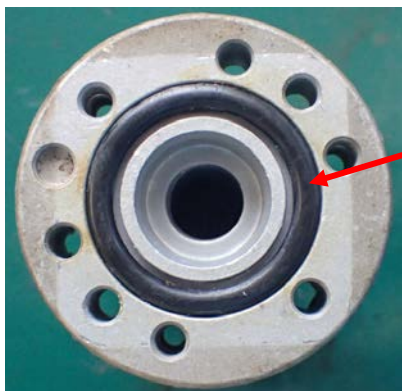
<ガス入口部分>

(ガス入口接続部のOリング)

経年によるシール性能の劣化

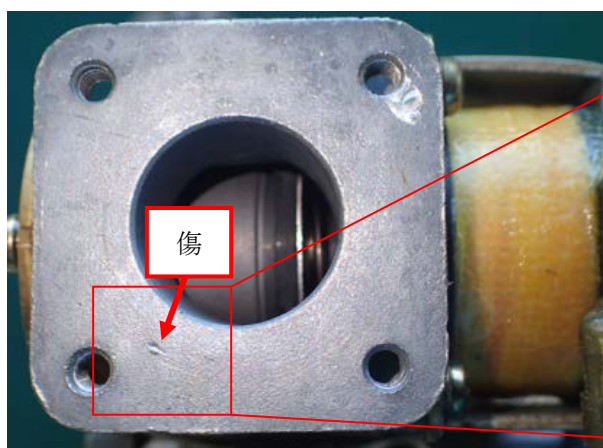
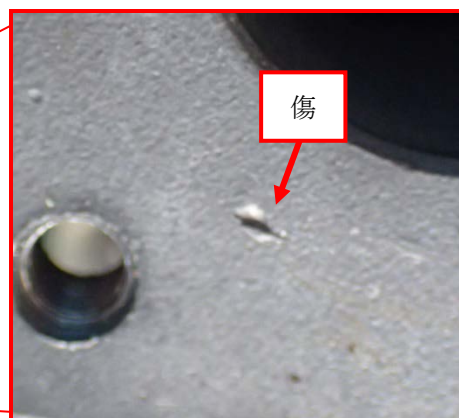
<ガス電磁弁部分>

(ガス電磁弁フランジ部の傷)

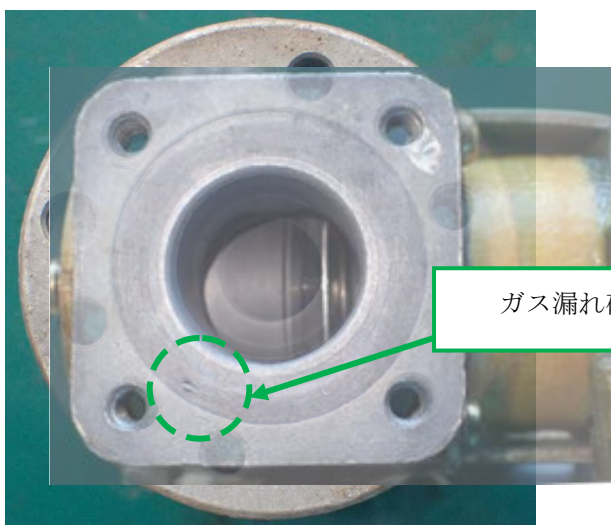
<ガス入口とガス電磁弁の接続写真(イメージ)>

ガス漏れ確認箇所
