【現場写真】

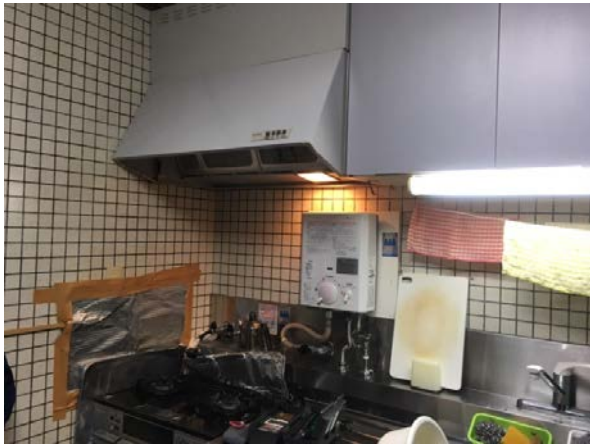
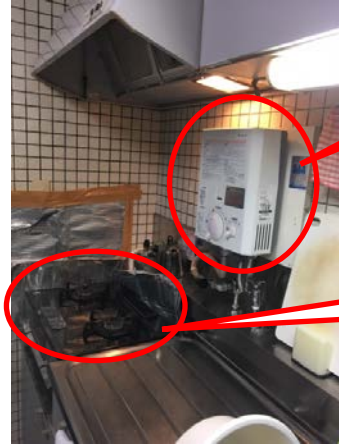
(機器設置状況)

当該機器

家庭用コンロ

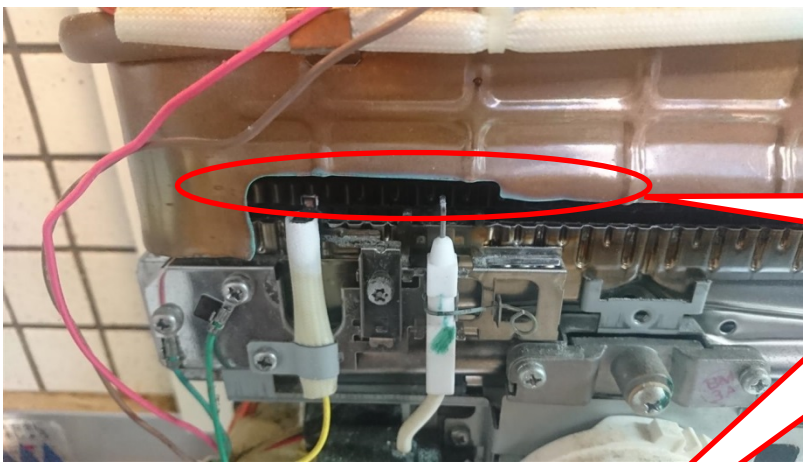
(当該機器内部 (熱交換器部分) の変色箇所)

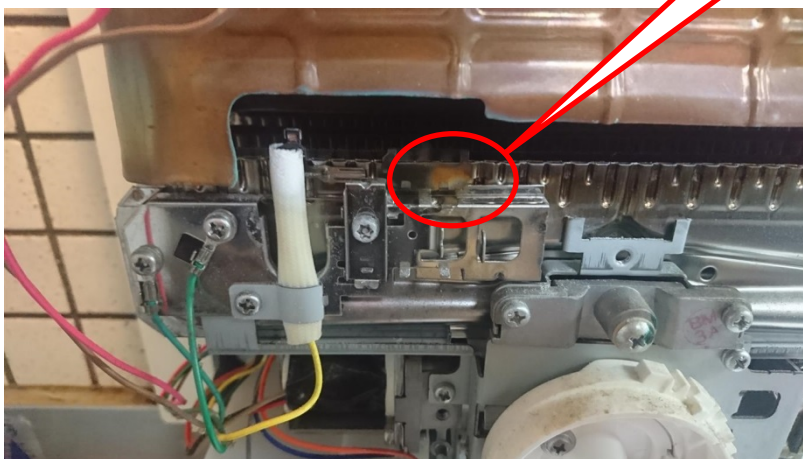
水分が付着することにより
発生した緑青 (錆)
