【現場及び当該機器写真】

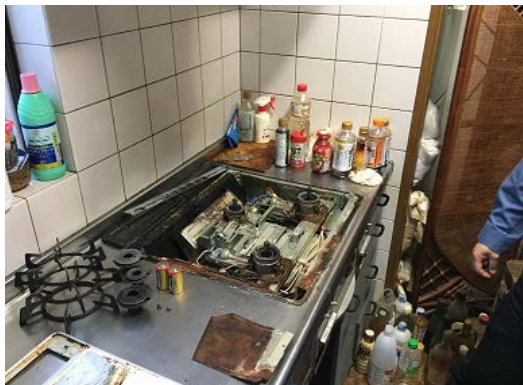
(機器設置状況 (コンロ天板部分取り外し済))

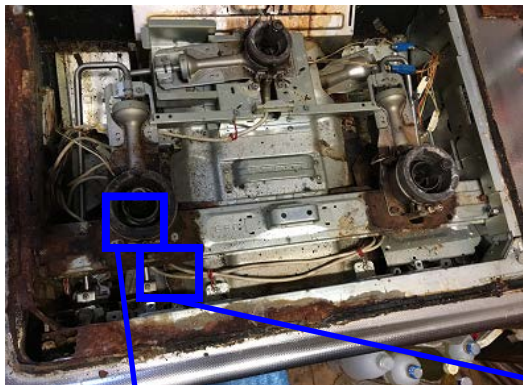
(機器内部 (機器左側に一部焼損を確認))

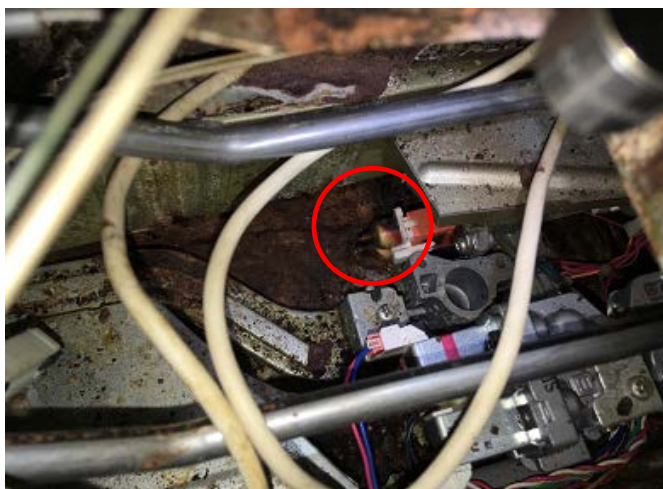
(焼損箇所① (ハーネス部分))

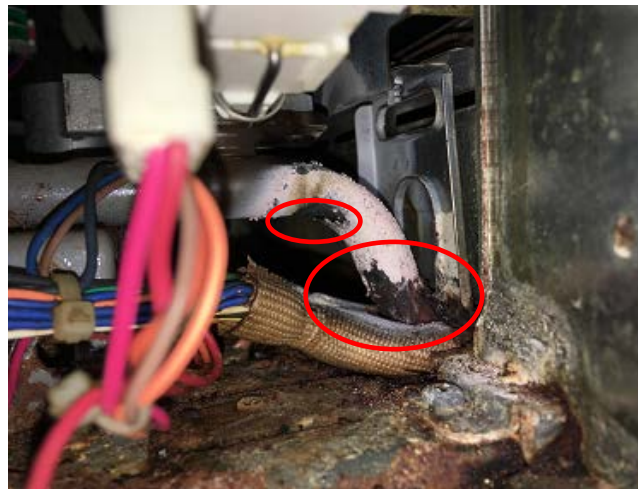
(焼損箇所② (ガス通路部))

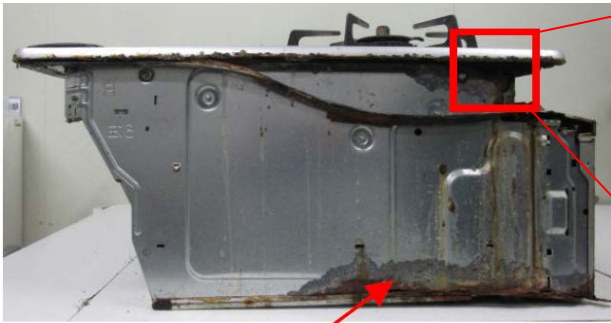
(機器腐食状況 (機器前面左側))

煮こぼれの影響により  
底面周辺に腐食あり

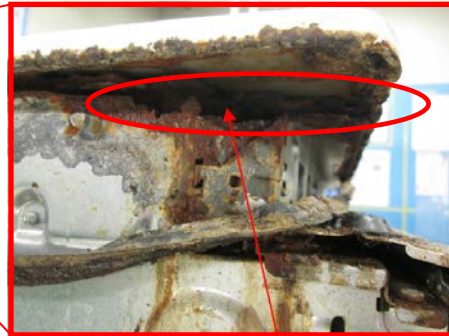
煮こぼれによる腐食で  
上部に穴開きを確認

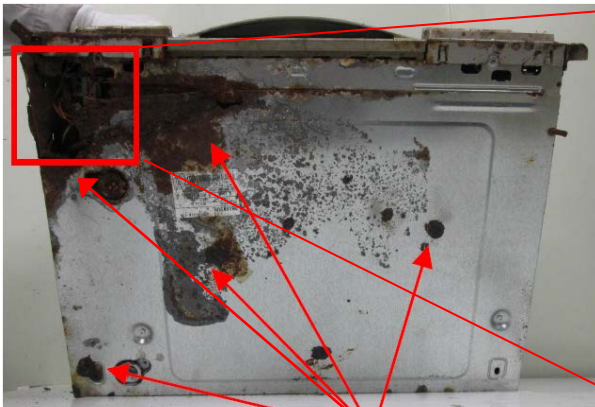
(機器腐食状況 (機器底面裏側))

煮こぼれにより腐食が  
散在していることを確認

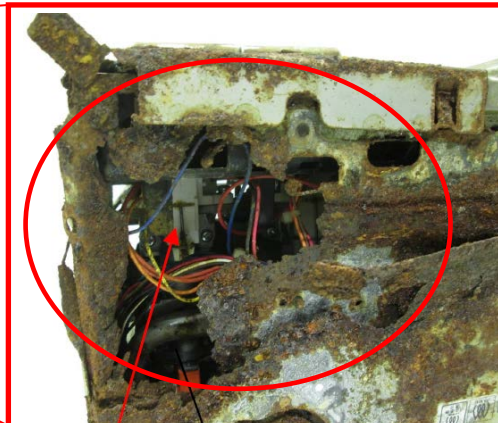
煮こぼれによる腐食で  
底面に穴開きを確認

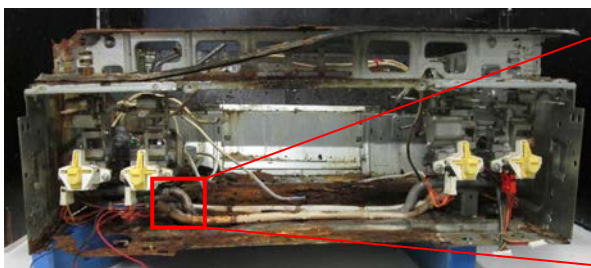
(ガス漏洩箇所 (ガス通路部))

機器前面の分解写真

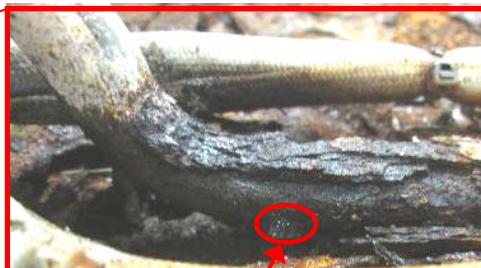
腐食の影響でガス通路部に穴開きが発生  
※発泡液により泡の発生を確認
