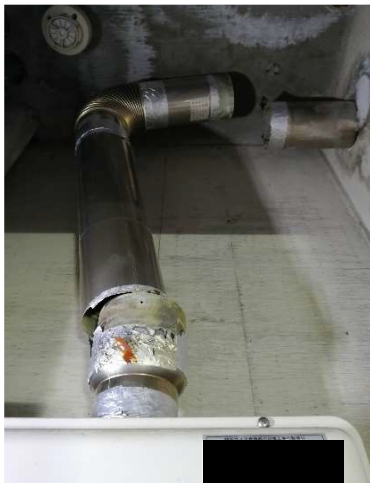
【排気筒外れ状況】

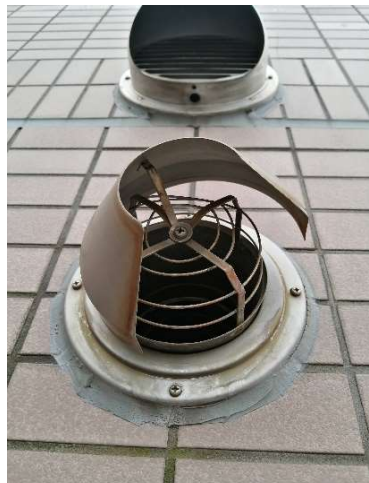
【排気筒トップ損傷状況】  
(北面設置ストレートトップ)

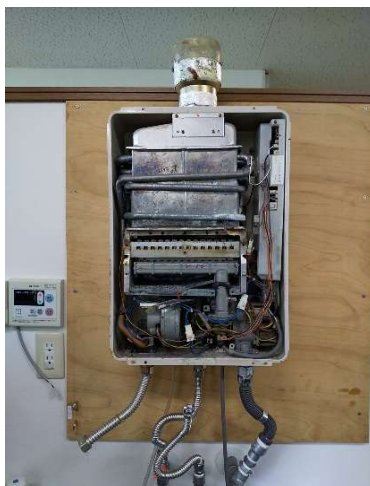
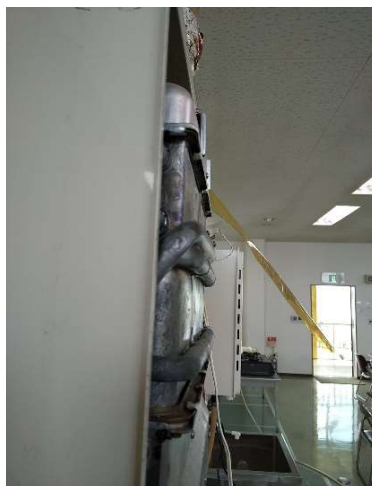
【給湯器内部 (持ち帰り調査時)】 【熱交換器ケーシング損傷 (膨れ) 状況】

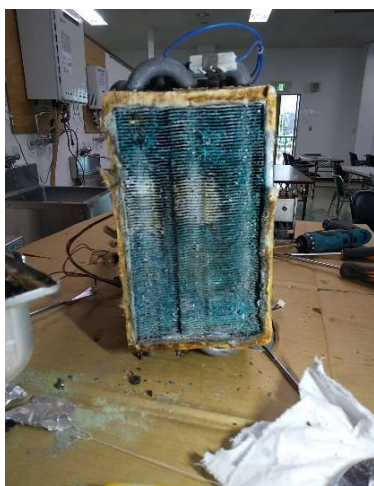
【熱交換器錆 (緑青) 状況】

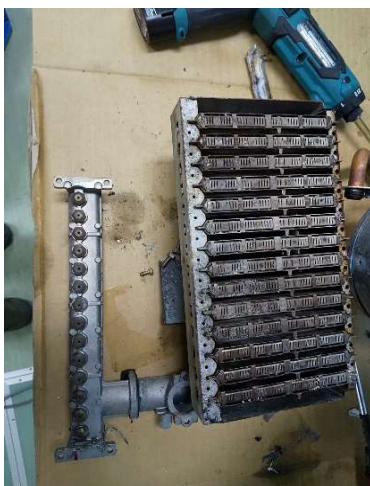
【バーナー状況 (良好)】

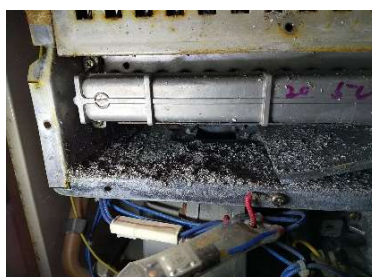
【バーナー内部の滞留物】
