【現場写真】

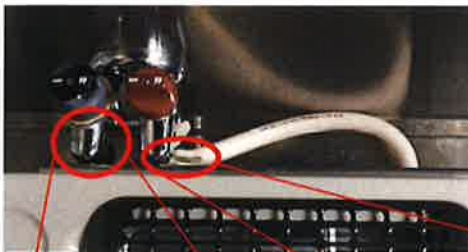
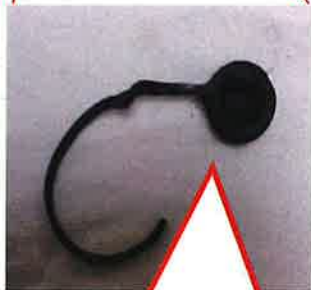
(焼損状況)

【機器未接続ガス栓側 (迅速継ぎ手側)】  
ガス栓キャップの一部焼損

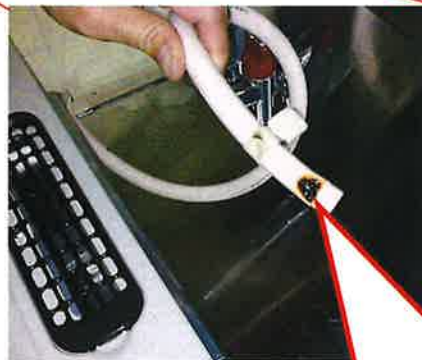
【コンロ接続ガス栓側 (ホースエンド側)】  
ソフトコードの一部焼損
