【現場写真】

【詳細調査結果】

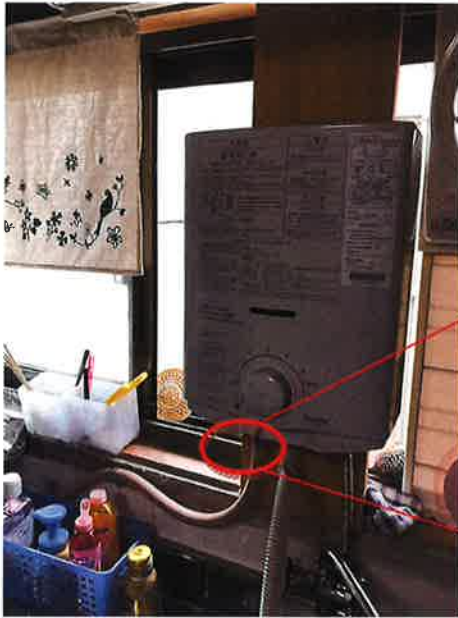
(機器設置状況および焼損状況)

小型湯沸器下部の電池ケース付近が一部焼損

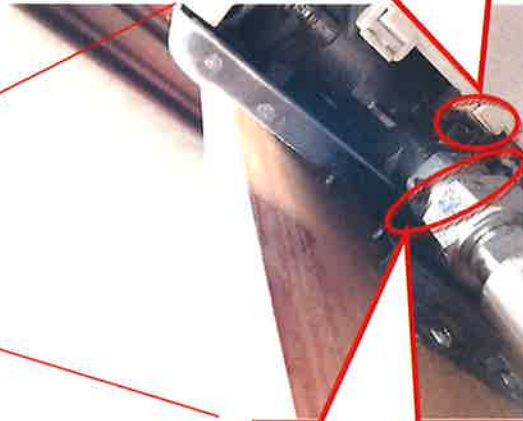
ねじ接続部よりガス漏洩

⇒当初取り付け時の締め込み不足により徐々に接続部が緩み、ガス漏洩に至ったものと推定

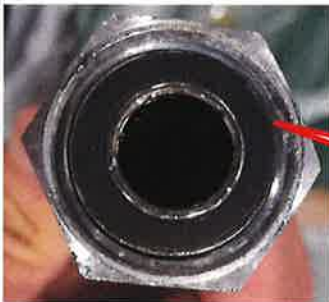
(強化ガスホース接続部のパッキンの状態)

傷や異物等の付着なし (きれいな状態)
