【現場写真】

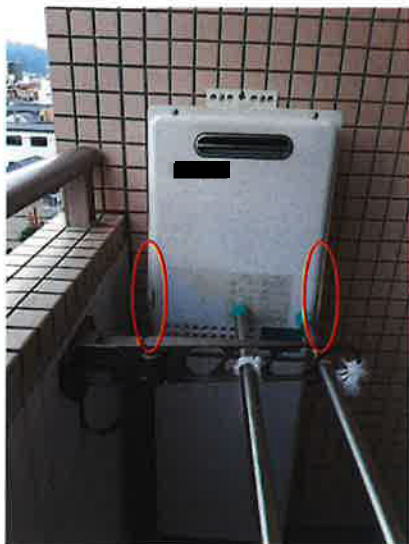
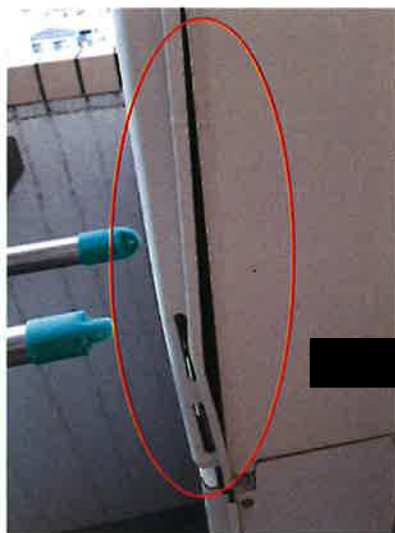
(機器設置状況および変形箇所)

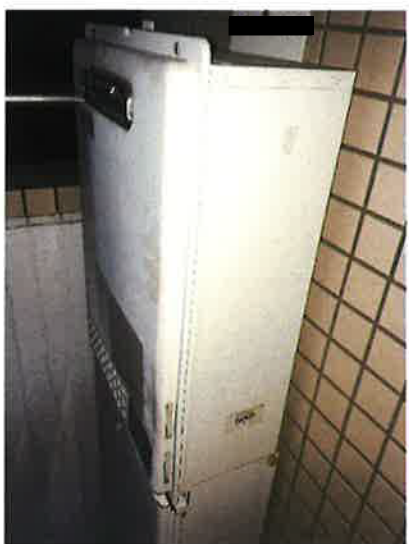
(復旧状況)

⇒本体前板変形部分の手直しを実施
