【現場写真】

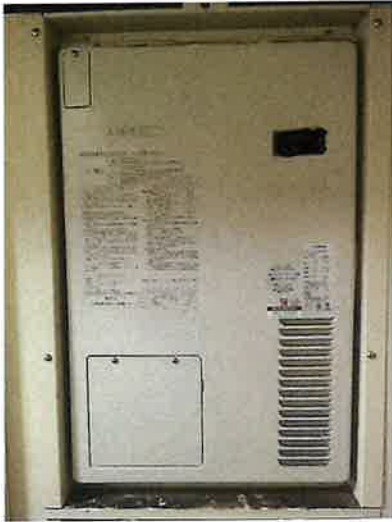
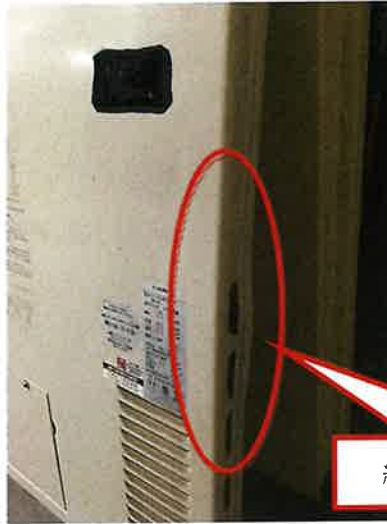
(機器設置状況)

給湯暖房機の前板変形を確認

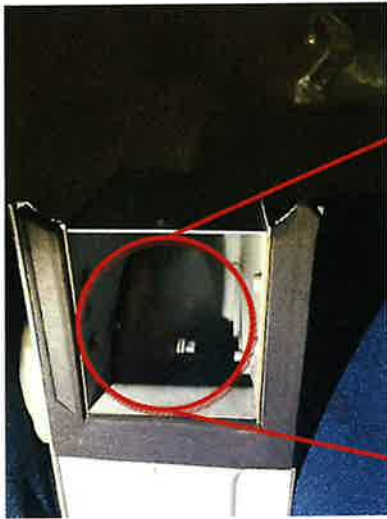
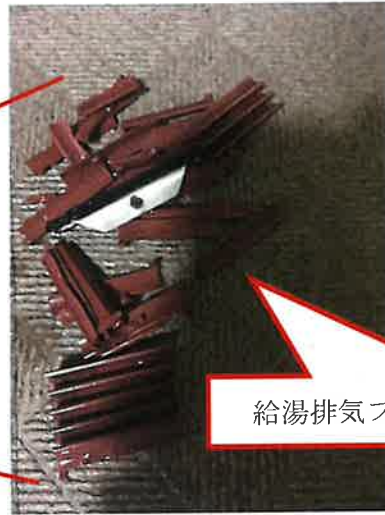
(機器内部にある給湯排気ファンの状況)

給湯排気ファンの羽部分が破損（欠落）

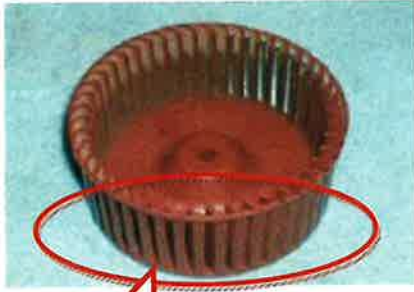
<正常な状態>

羽が付いている

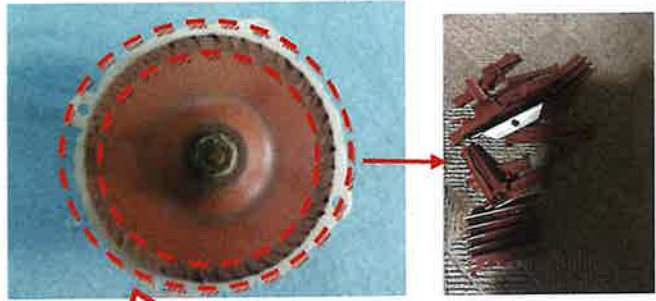
<事故発生品の状態>

羽が欠落
(点線内に羽が無い)
