【現場写真】  
(焼損状況)

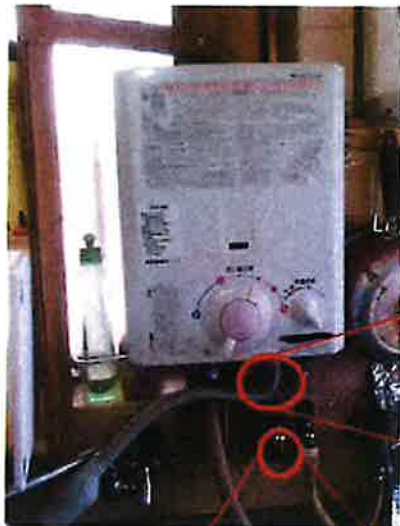
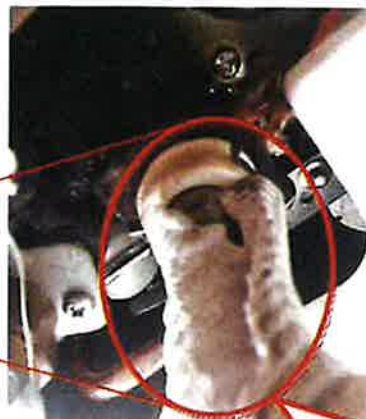
小型湯沸器下部（湯出口管および水抜き栓付近）が一部焼損  
※写真は湯出口管を裏側から撮影

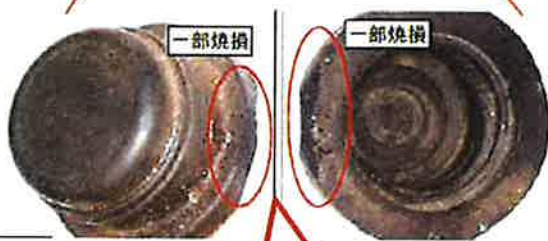
ガス栓キャップが一部焼損

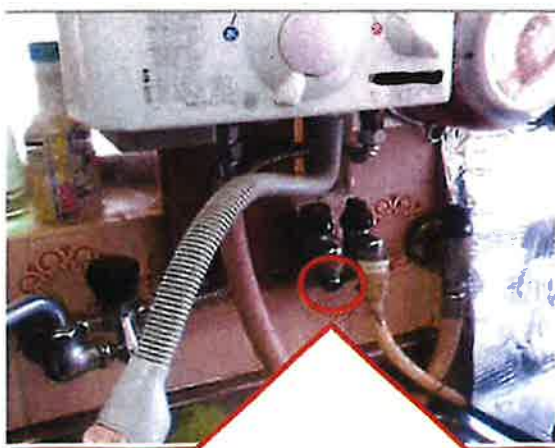
(ガス漏洩箇所)

2口コンセントガス栓のガス機器未接続部分を誤開放時、装着不完全となっていた  
ガス栓キャップの隙間からガスが漏洩と推定
