災害等情報（詳報）

鉦種：けい石	鉦山の所在地：京都府					
災害等の種類： 坑外・取扱中の器材鉦物等のため	発生日時： 令和3年7月30日(金) 14時10分頃	罹災者数	死	重	軽	計
					1	1
罹災者（年齢、職種、直轄・請負の別、勤続年数、担当業務経験年数）： 27歳、製造課作業員、直轄、勤続年数4年11か月、担当職経験年数1年0か月						
罹災程度：左橈骨骨幹部骨折（休業日数11日）						
<p>【概要】</p> <p>罹災日当日、ボールミルのメンテナンスのため、作業員2名により安全柵（自社製作品）を取り外し、仮置き場に移動させる作業を行っていた。</p> <p>安全柵にロープを取り付け、フォークリフトで吊り上げ仮置き場に移動させた後、罹災者が1人で仮置き場の奥へ手で安全柵を引っ張り移動させようと安全柵の端部を持ち、ゆるるように引っ張る方向に力を加えたところ、安全柵が倒れた。</p> <p>罹災者は逃げようとしたが、安全柵が倒れる際に左腕前腕に当たり罹災した。罹災者は、同僚により病院に社用車で搬送され、診察の結果骨折が判明した。8月3日午前に手術、8月6日に退院。</p> <p>安全柵寸法 L=4.8m H=1.6m そで寸法=0.8m 重量=約100kg（部材から概算）</p>						
<p>【原因】</p> <p>① ボールミル安全柵を移動させ、置いた場所が不安定であった。（床面の窪みや残鉦があった。）</p> <p>② ボールミル安全柵の大きさ（長さ、高さ）に対し、支柱元のベースプレートの面積が小さく不安定であった。</p> <p>③ 重量物であるボールミル安全柵を一人で引っ張って動かそうとした。</p> <p>④ ボールミルボール選別作業のKY（危険予知）は実施していたが、ボールミル安全柵の転倒については、KY及びリスク評価が未実施であった。</p> <p>⑤ ボールミルのメンテナンス時に安全柵を都度移動させなくてはならない。</p>						
<p>【対策】</p> <p>① ボールミル安全柵の転倒について現況調査を実施した。（安全柵を移動させるスペースの片付け・清掃、支柱元ベースプレートを大きくする等）</p> <p>② ボールミル安全柵の支柱元のベースプレートを大きくした。※後述、写真2参照</p> <p>③ 保安委員会を開催し、災害報告及び原因対策を確認・検討した。</p> <p>④ メンテナンスの際、安全柵を都度移動させなくても済むように、安全柵を変更する。（今後の対策）</p>

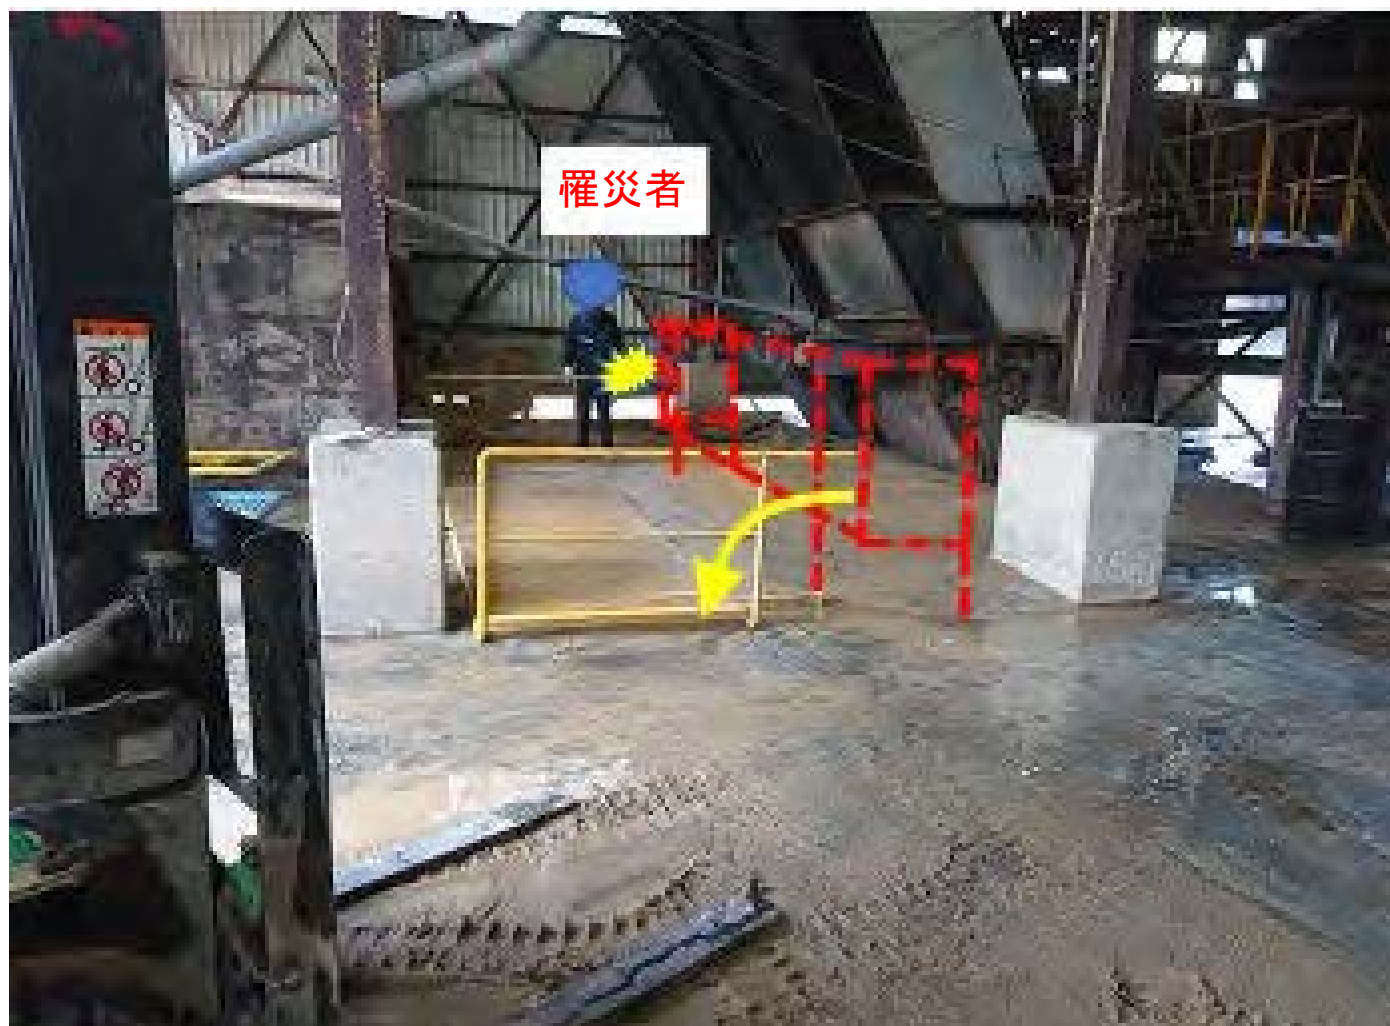
写真 1 災害発生状況写真（罹災者の位置及び転倒前の安全柵は推定）

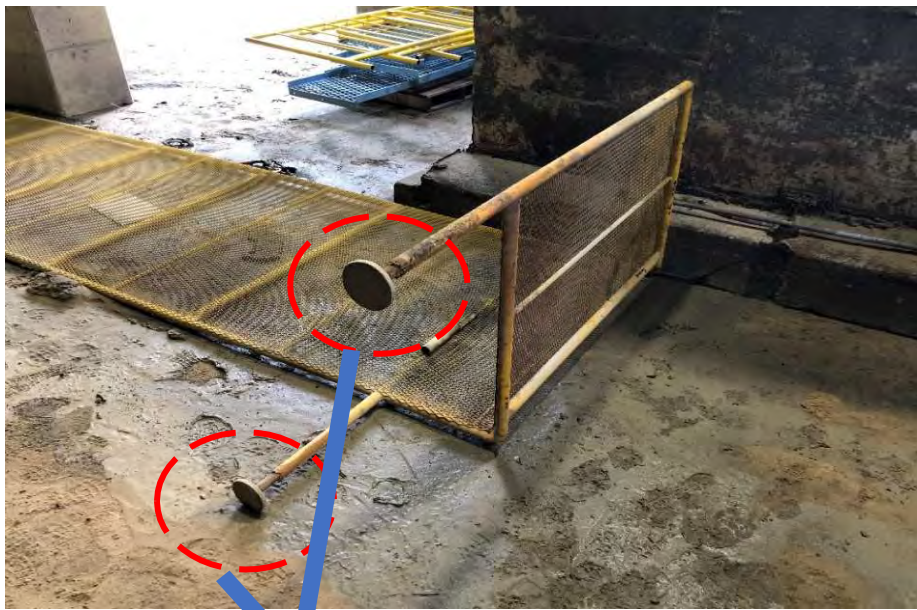
改良前

写真2 ポールミル安全柵 支柱元ベースプレート
