災害発生箇所写真

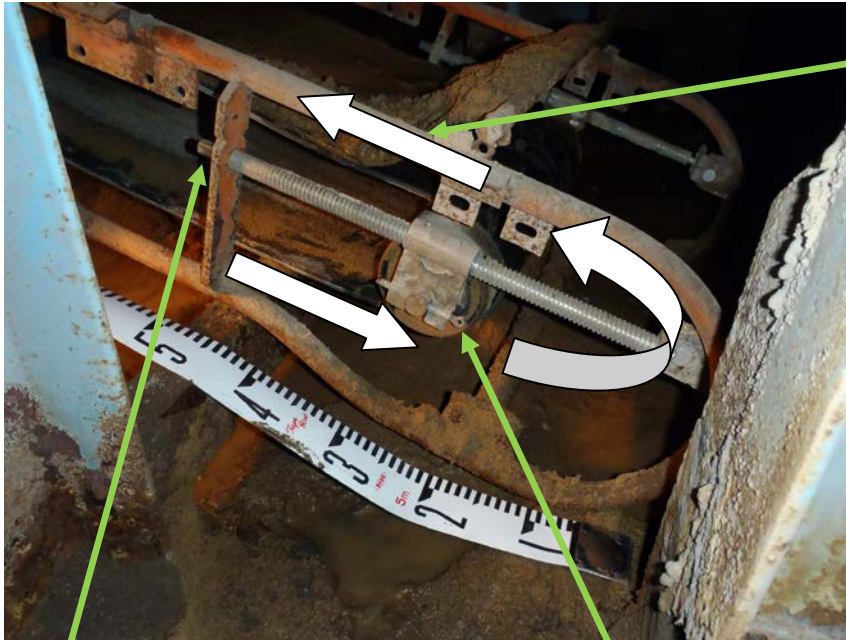
ベルトの走行方向

芯出し作業を行うときの調整箇所

テールプーリー

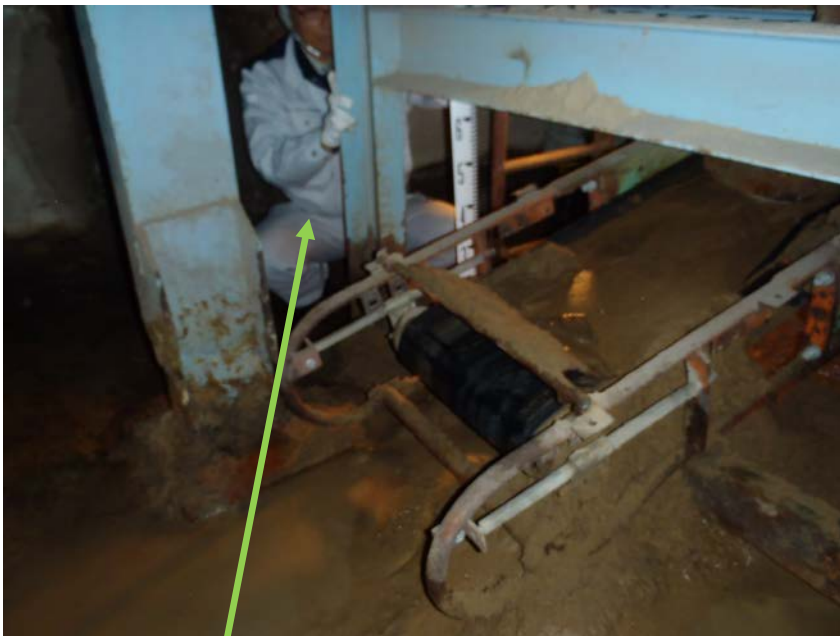
この位置からベルトを覗きこんだ際に
体勢を崩して、テールプーリーに巻き
込まれた。
