災害等情報（詳報）

鉱種：ろう石	鉱山の所在地：兵庫県					
災害等の種類： 坑外・機械のため	発生日時： 令和4年11月9日(水) 21時05分頃	罹 災 者 数	死	重	軽	計
				1		1
罹災者（年齢、職種、直轄・請負の別、勤続年数、担当業務経験年数）： 45歳、作業員、直轄、勤続年数2年3か月、担当職経験年数2年3か月						
罹災程度：左手中指指先欠損・薬指指先損傷（休業日数8日）						
<p>【概要】</p> <p>罹災日当日、罹災者は工場の原料乾燥工程に、作業者A（班長）と2名で第2方勤務（14時20分～22時50分）に配番されていた。罹災者は機械の目視点検、タイヤショベルでの原料投入業務を担当し、作業者Aは監視室において監視業務を担当しており、両者は工場内の別々の場所において作業を行っていた。</p> <p>21時05分頃、罹災者は巡回作業中、ロータリードライヤ（横型円筒形の回転式乾燥炉）の集じん設備ホッパー部の内側壁面に粉じんが居付いていたので、これを解消するため、手袋を着用した状態で点検窓から内部に左手を差し入れ、壁面の居付きを落とした。 <写真2 参照></p> <p>続いて、点検窓より下方向に左手を差し入れ、居付きを払い落としていたところ、ホッパー内に設置されているロータリーバルブの回転羽（約30回転／分）に指先が接触し、罹災した。 <写真3、4 参照></p> <p>罹災後、罹災者は監視室に歩いて向かい、作業者Aに負傷したことを伝えたところ、出血していたことから病院に救急搬送された。</p> <p>なお、集じん設備ホッパー部の粉じん居付きを解消する方法については、ロータリーバルブの電源を切ってから備え付けの木の棒を用いて作業を行うよう、普段より工場作業員全員に対し口頭による指導が行われていた。</p>						
<p>【原因】</p> <p>○罹災者は点検窓を開いてホッパー内に居付いた粉じんを取り除く際、ホッパー内に設置されたロータリーバルブを停止せず手を差し入れた。</p>						
<p>【対策】</p> <ol style="list-style-type: none"> ① 11月10日朝の番割時において、災害のあった工場の全作業者に対し、災害の概要を説明し、動いている機械には手を出さないよう注意喚起した。 ② 11月10日、保安統括者から各現場責任者に対して、回転物への巻き込まれ防止対策実施状況の総点検、リスクアセスメントの実施を指示した。 ③ リスクアセスメントの結果、必要があれば保安規程の見直しを含めた検討を行うこととし、その内容を社員に周知することとした。 ④ 今回災害が起こった点検窓については、点検窓を開けた際にロータリーバルブが停止するようにハード面での改良を実施することとした（12月3

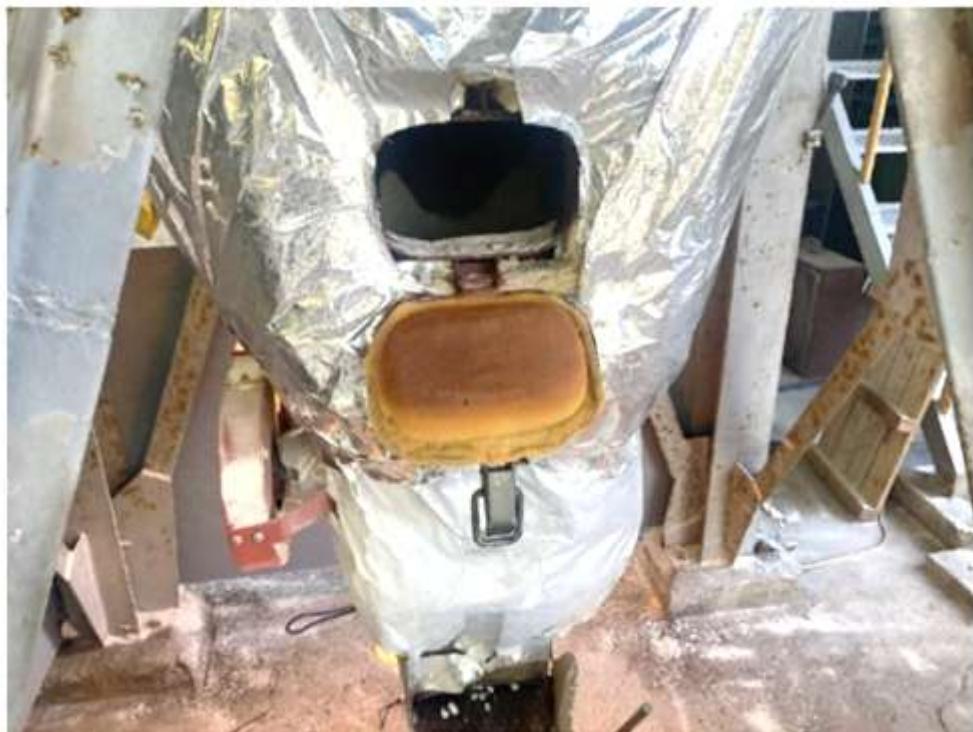
写真3：手を差し込んだ点検窓

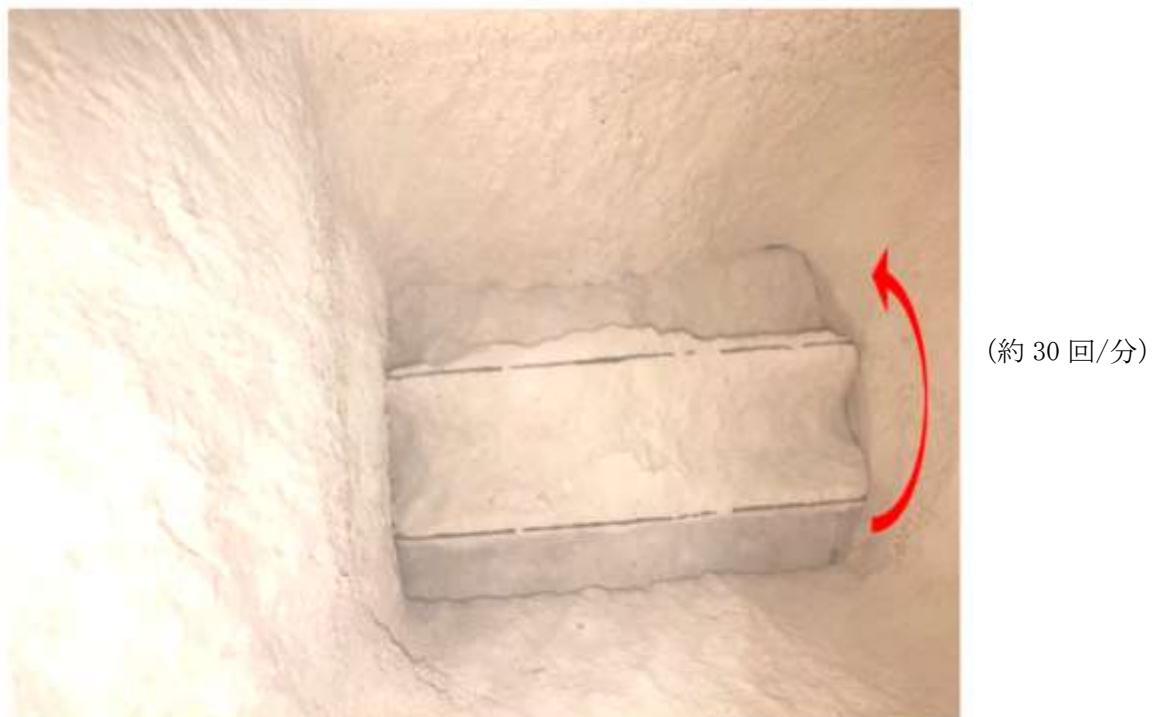
写真4：点検窓内部（ロータリーバルブの羽）
