## 災害等情報（詳報）

| 鉱 種：ろう石 | 鉱山の所在地：兵庫県 | | | | | |
| 災害等の種類：<br>坑外・機械のため | 発生日時：<br>令和4年11月9日(水)<br>21時05分頃 | 罹<br>災<br>者<br>数 | 死 | 重 | 軽 | 計 |

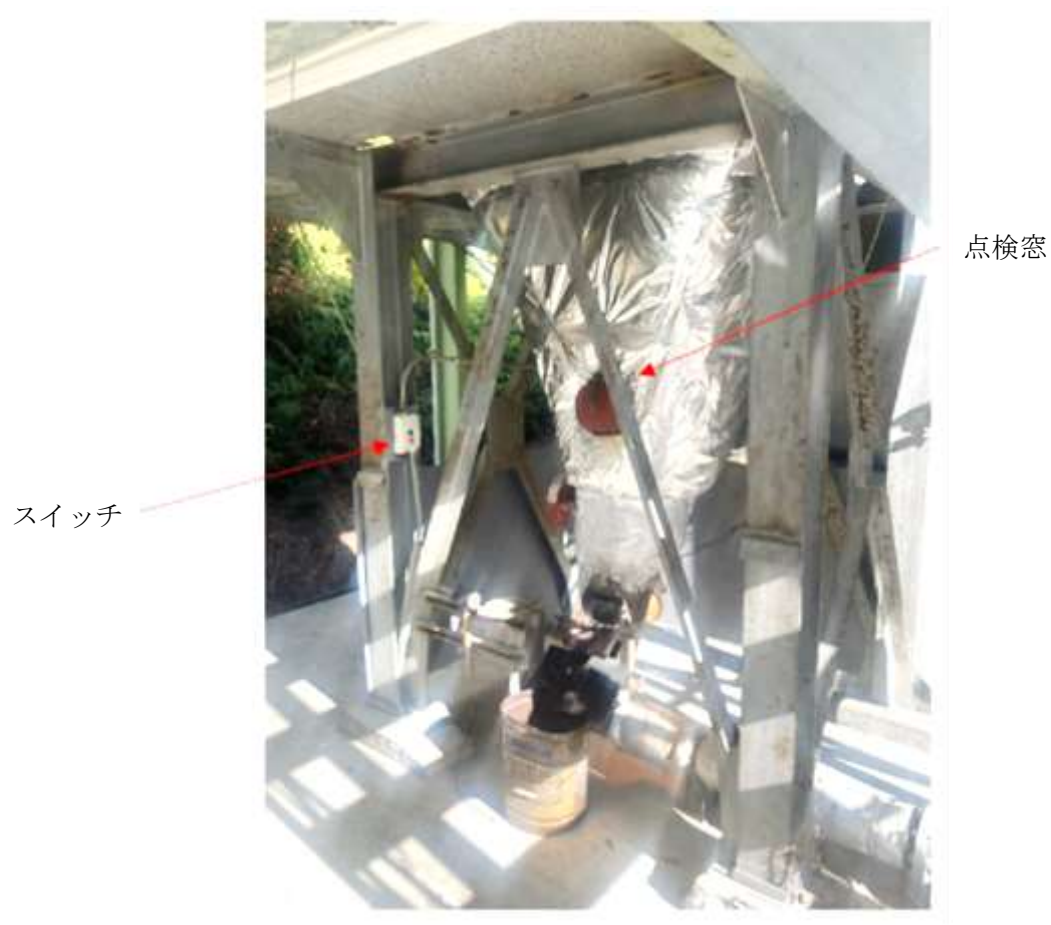
写真1：ロータリードライヤ 全体

| <p><b>【概要】</b></p> <p>罹災日当日、罹災者は工場の原料乾燥工程に、作業員A（班長）と2名で第2方勤務（14時20分～22時50分）に配番されていた。罹災者は機械の目視点検、タイヤショベルでの原料投入業務を担当し、作業員Aは監視室において監視業務を担当しており、両者は工場内の別々の場所において作業を行っていた。</p> <p>21時05分頃、罹災者は巡視作業中、ロータリードライヤ（横型円筒形の回転式乾燥炉）の集じん設備ホッパー部の内側壁面に粉じんが居付いていたので、これを解消するため、手袋を着用した状態で点検窓から内部に左手を差し入れ、壁面の居付きを落とした。＜写真2参照＞</p> <p>続いて、点検窓より下方向に左手を差し入れ、居付きを払い落としていたところ、ホッパー内に設置されているロータリーバルブの回転羽（約30回転／分）に指先が接触し、罹災した。＜写真3、4参照＞</p> <p>罹災後、罹災者は監視室に歩いて向かい、作業員Aに負傷したことを伝えたところ、出血していたことから病院に救急搬送された。</p> <p>なお、集じん設備ホッパー部の粉じん居付きを解消する方法については、ロータリーバルブの電源を切ってから備え付けの木の棒を用いて作業を行うよう、普段より工場作業員全員に対し口頭による指導が行われていた。</p> | | | | | | |

写真2：集じん設備ホッパー部

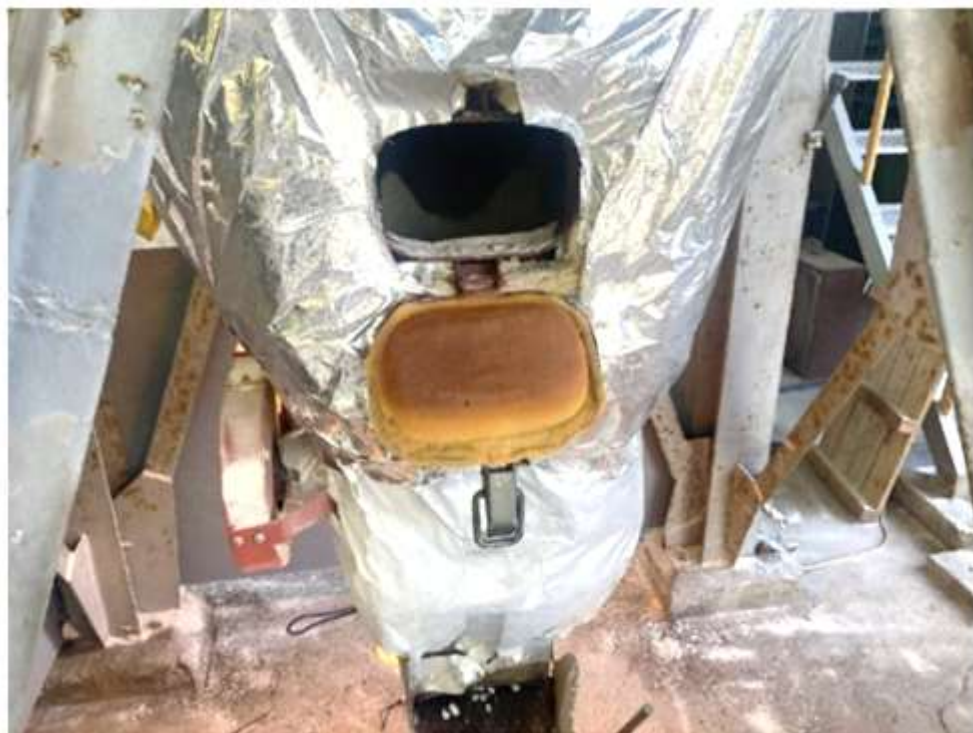
| <p><b>【原因】</b></p> <p>○罹災者は点検窓を開いてホッパー内に居付いた粉じんを取り除く際、ホッパー内に設置されたロータリーバルブを停止せず手を差し入れた。</p> | | | | | | |

写真3：手を差し込んだ点検窓

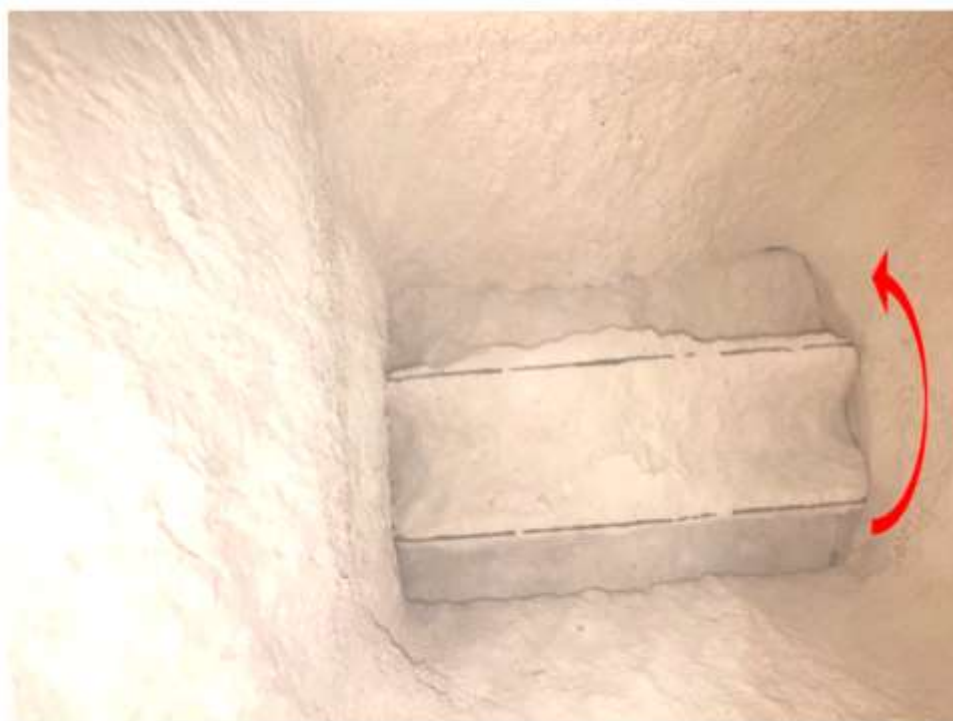
写真4：点検窓内部（ロータリーバルブの羽）

(約 30 回/分)
