## 災害等情報（詳報）

鉱種：石灰石	鉱山の所在地：愛知県					
災害等の種類： 坑外・運搬装置のため（車両系鉱山機械）	発生日時： 令和5年1月17日（火） 13時50分頃	罹災者数	死	重	軽	計
			1			1
罹災者（年齢、職種、直轄・請負の別、勤続年数、担当職経験年数）： 41歳、重機オペレーター、直轄、勤続年数1年6月、担当業務経験年数1年6月						
罹災程度：転落による脳挫傷（死亡）						
<p><b>【概要】</b></p> <p>保安統括者は、転落のあった鉱山道路（以下「鉱山道路」）が雨裂で荒れているので、令和5年1月13日に、作業責任者に対し、道幅が狭くなっていることに注意して、鉱山道路の路面の整地作業を指示した。</p> <p>作業責任者は、災害当日朝7時50分からのミーティングにおいて、罹災者に対し、時間の空いている時に鉱山道路の路面を整地するよう指示した。</p> <p>罹災者はミーティングの後、通常作業を行っていたが、13時30分頃からホイールローダにより路面を整地するため鉱山道路へ罹災者1名で向かい、路面の整地を開始した。</p> <p>13時50分頃、採掘場で小割作業をしていた作業員（以下「作業員」）が1段上の採掘ベンチ付近からの白煙を発見したため、ホイールローダが転落したと思い、携帯電話により直ぐに保安統括者及び作業責任者へ連絡した。（写真1）</p> <p>14時00分頃、保安統括者、作業責任者ほか数名（以下「保安統括者等」）が現場に駆け付け、鉱山道路から2段下の採掘ベンチで、転落したホイールローダを確認した。その後、保安統括者等及び作業員により罹災者を探していたところ、作業員が鉱山道路から1段下の採掘ベンチに罹災者を見出し、その場から直ぐに口頭にて保安統括者に連絡した。（写真2）</p> <p>保安統括者は直ぐに救急車を呼び、救急隊員により救命措置を行ったが、救急隊員はこれ以上の処置をしても蘇生できないと判断し、罹災者は警察に引き継がれ、搬送された。</p> <p>19時30分頃、保安統括者は警察から「死因は転落による脳挫傷」との連絡を受けた。</p> <p><b>【災害事由（共通項目）】</b></p> <p>①単独作業・複数作業の別：[ <input checked="" type="checkbox"/> 単独 <input type="checkbox"/> 複数 ]</p> <p>②定常作業・非定常作業の別：[ <input type="checkbox"/> 定常 <input checked="" type="checkbox"/> 非定常 ]</p> <p><b>【災害事由（災害別項目）】</b></p> <p>①災害類型：[ <input checked="" type="chec

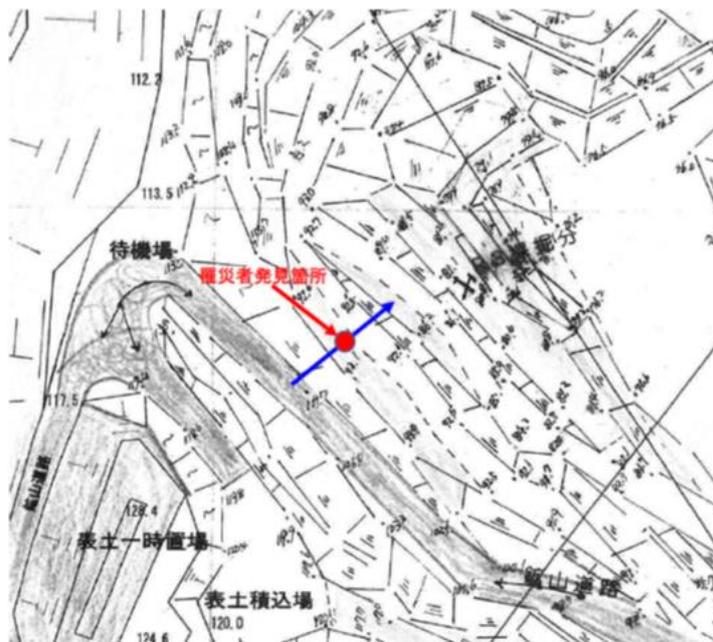
図面：露天採掘場 平面図（鉱山道路及びホイールローダの転落箇所）

→ ホイールローダ転落ルート  
(推定)

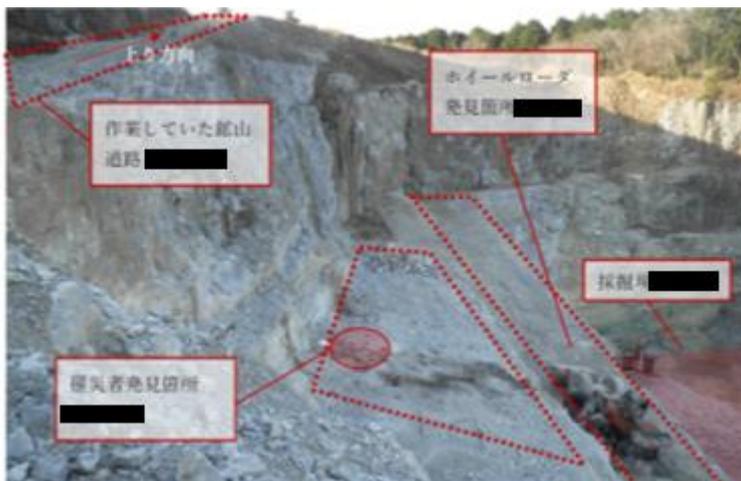
写真1：災害発生箇所付近の状況

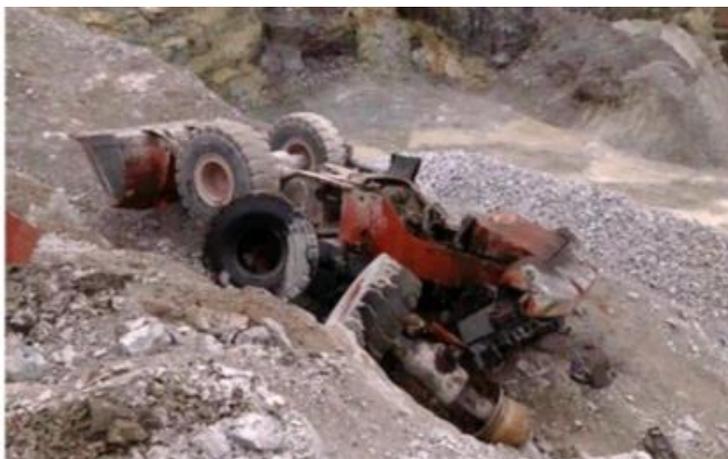
写真2：転落し大破したホイールローダ

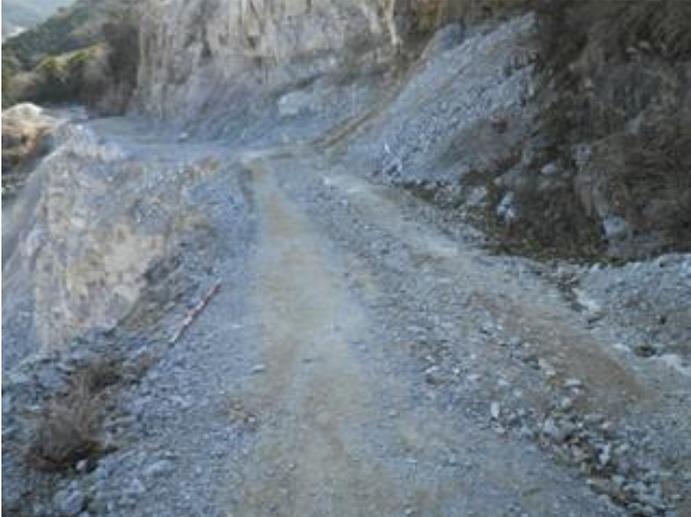
1. 災害場所の鉱山道路は、幅員及び縦断こう配が鉱業上使用する工作物等の技術基準を定める省令の技術指針（以下「技術指針」）に定める基準を満たしていなかった。
2. 災害場所の鉱山道路は、転落防止設備が一部適切に設けられておらず、技術指針で定める「地形の状況その他の特別な理由によりやむ得ない場合」に必要な安全措置も講じていなかった。
3. 非定常作業時における危険な場所での作業において、作業員への作業方法についての安全教育が十分でなかった。

写真3：災害発生時の鉱山道路

転落箇所にて転落防止設備が未設置

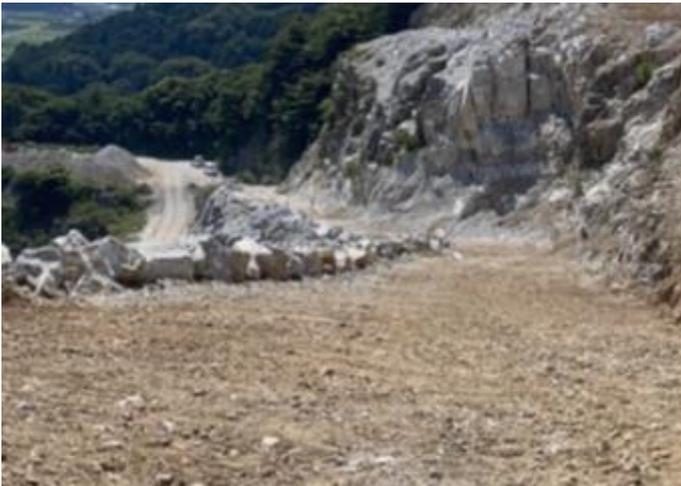
写真4：改善された鉱山道路

1. 本件災害に対して実施した応急対策
  - ① 対策が完了するまで履帯車両のみ通行可能とし、タイヤの車両は通行禁止とした。（令和5年1月18日実施）
  - ② 朝のミーティングで保安統括者から、鉱山道路の整地作業についての作業手順書及び非定常作業を指示する際の作業指示書を当該作業関係者全員に配布し周知した。（令和5年2月13日実施）
2. 本件災害に対して実施した恒久対策
  - ① 災害のあった鉱山道路の幅員、縦断こう配、傾斜角の測定検証及び使用している重機類の車幅を確認し、技術指針に適合するよう発破等により山側を拡幅して道路幅を広げ、拡幅した鉱山道路谷側には巨石にて転落防止措置を施した。（令和5年3月31日～6月24日実施）（写真3、写真4）
  - ② 鉱山道路の転落防止巨石の有効高について、不足が見受けられる場所について適切な高さの巨石を積み直す改善を実施した。（令和5年6月25日実施）
  - ③ 災害のあった鉱山道路入口には速度制限8km/h以下、ブレーキテスト実施の看板を設置した。（令和5年3月21日実施）（写真5）
  - ④ 鉱山道路の転落防止の注意喚起として、鉱山道路の谷側に積んだ巨石に赤スプレーで「キケン」の文字で表示した。（既設の巨石への赤スプレー表示は令和5年3月31日実施、新設の巨石への赤スプレー表示は令和5年6月24日実施）
  - ⑤ 鉱山内の鉱山道路の全てについて、技術指針に適合するか調査を行い、必要な改善を実施した。（技術基準適合性の調査は令和5年3月31日実施、改善措置は6月27日完成）

鉱山道路を拡幅し谷側に転落防止設備（巨石）を設置
