経済産業省  
中部近畿産業保安監督部近畿支部

# 令和7年度 電気使用安全月間セミナー

## I. 令和6年度における管内の電気事故について

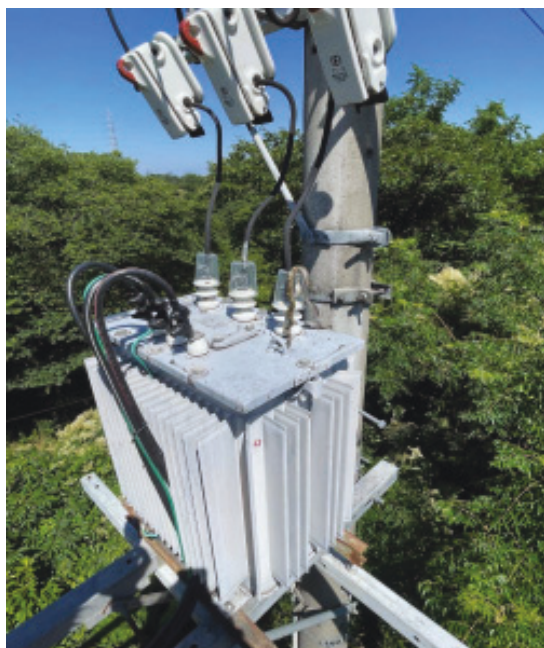
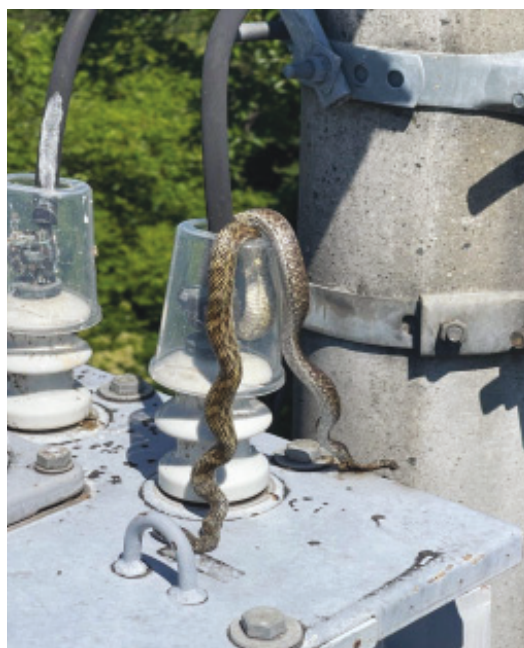
地絡事故が発生したトランスとヘビ

- ・屋外用のブッシングカバーに取替える。
- ・各電柱に防蛇テープを取付ける。
- ・SOG を更新する。
- ・電気工作物の推奨耐用年数を鑑みて計画的に機器を更新する。

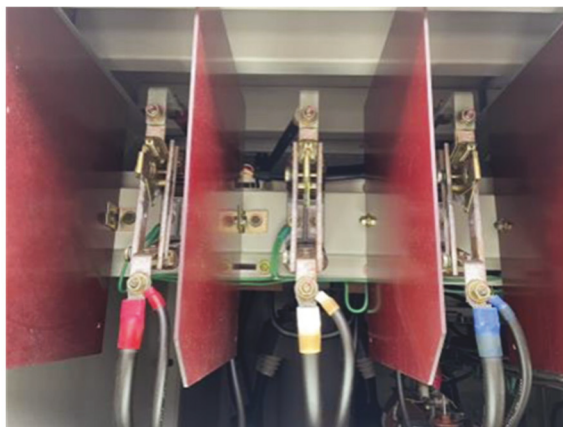
絶縁低下した DS

- ・ DGR の零相電圧の整定値を変更し、電力会社の地絡保護継電器と保護協調を図る。
- ・ 受電用断路器の更新計画を至急立て、更新する他、PAS、DGR についても順次更新する。

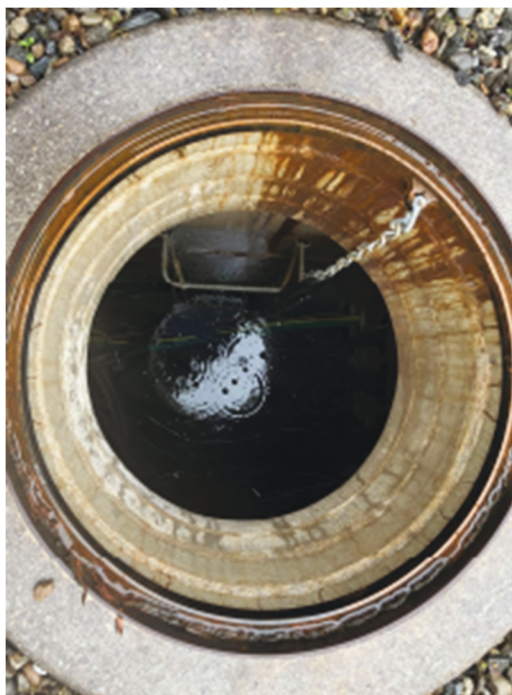
CVT が埋設されていたマンホール

- ・ 高圧引込みケーブル更新時に水トリー現象に強い E－E タイプを採用する。
- ・ PAS 及び DGR を間欠地絡対策品に更新する。

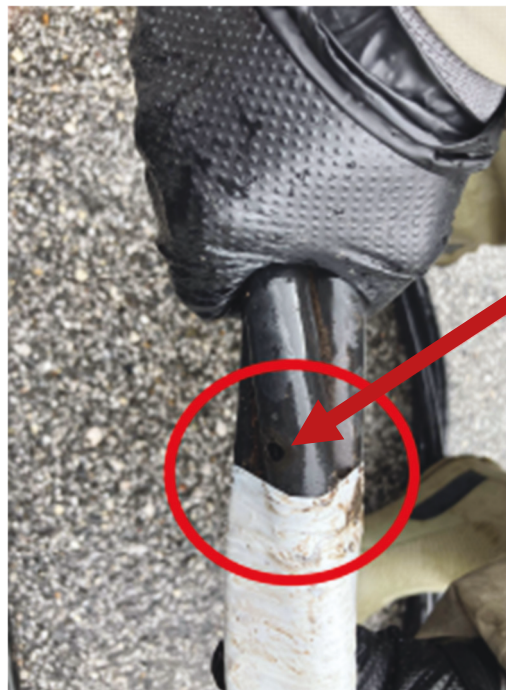
高圧引込みケーブル（CVT、2012 年製）で絶縁低下により地絡が発生し、保護範囲内であったが、DGR（PAS）が動作しなかったため波及事故に至った。地絡の原因は、水トリーによる絶縁低下と推定される。DGR（PAS）不動作の原因は、水トリーによって発生した間欠地絡を既設の DGR が検知できなかったことと推定される。

地絡跡

水トリーによる地絡

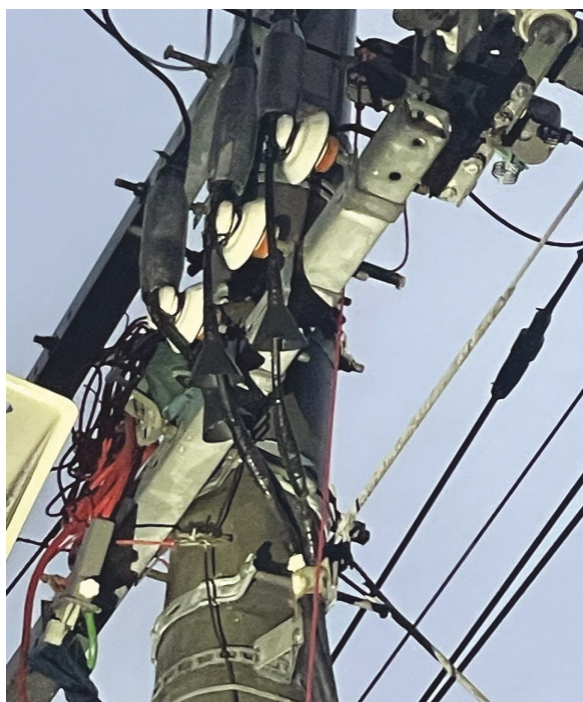
電柱に敷設された高圧引込みケーブル

- ・ 屋上等の開閉器に近い位置から双眼鏡で端末部を点検し、異常の早期発見に努める。
- ・ 不適合箇所について改修工事計画を立て、改修を行う。
- ・ 更新推奨期間を超えた電気工作物については計画的に更新する。
- ・ PAS の設置を検討する

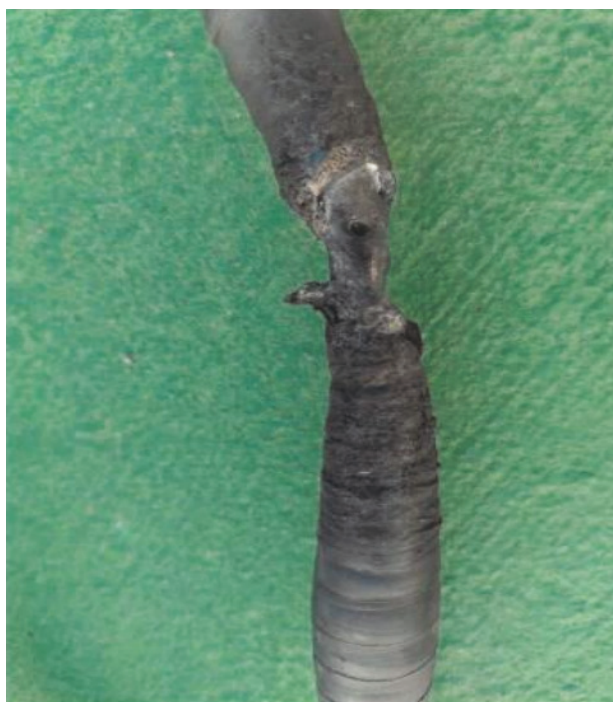
シュリンクバック

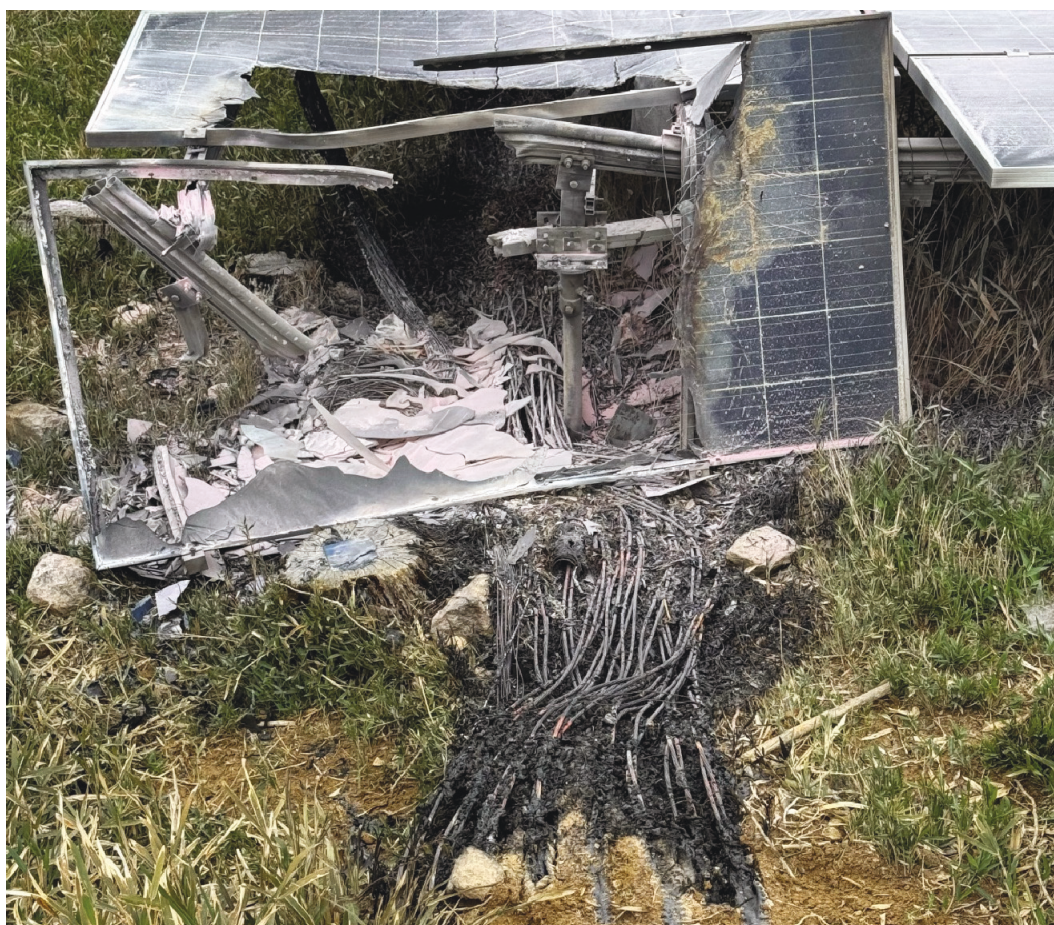
太陽電池発電所（800kW）内で、PCS（50kW、2017 年製）4 台が焼損した。調査の結果、ヒューズ基板に著しい焼損が認められたが、故障に至った原因の特定には至らなかった。

延焼した太陽電池モジュールとケーブル

- ・遠隔で異常を確認できる PCS に更新する。
- ・定期点検の際には PCS の温度測定を実施する。

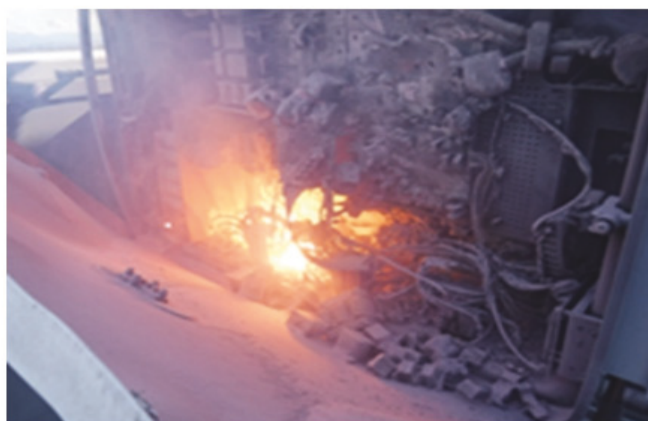
太陽電池発電所（625 kW）内で、PCS（125kW）1 台が焼損した。調査の結果、原因は、内部 DC 補助電源の故障、電力網の瞬時歪みの影響、外部落雷による母線短絡およびリレー故障のいずれかと推定されたが、原因の特定には至らなかった。

PCS からの発火

- ・ PCS が故障した場合は AC 側と DC 側のスイッチを切る。
- ・ スイッチを切った際は再投入禁止と記載された視認性の高い張り紙を貼る。
- ・ 作業完了後はスイッチの状態と張り紙の写真を撮り、保守管理関係者へ共有する。

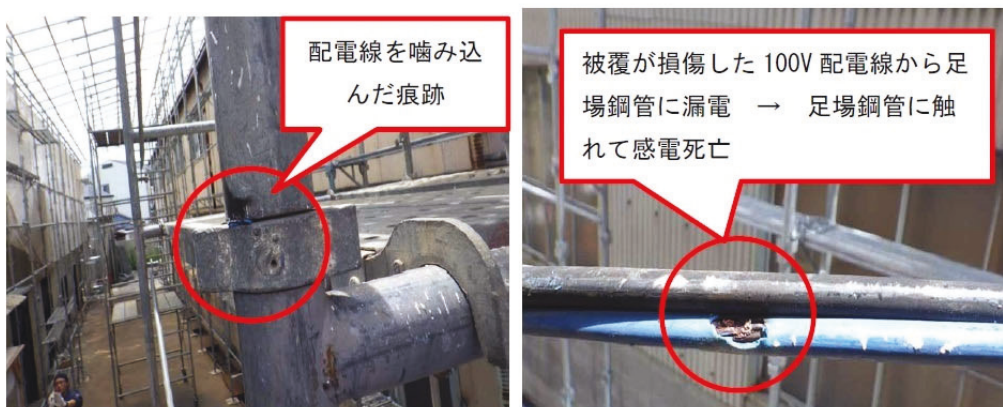
【写真2】 H29 年度感電死亡事例

| 年<br>度 | 事故概要 | |
|---|---|---|
| H29 | 死亡 | 移動式足場の上で屋根解体工事を行っていた作業員が、足場鋼管に触れて感電し、死亡した。移動式足場を組み立てる際、低圧配電線（100V）の被覆を損傷し、この配電線が足場鋼管に接触していたため、足場鋼管が充電状態となっていた。【写真 2】 |
