【現場写真】  
(機器設置状況)

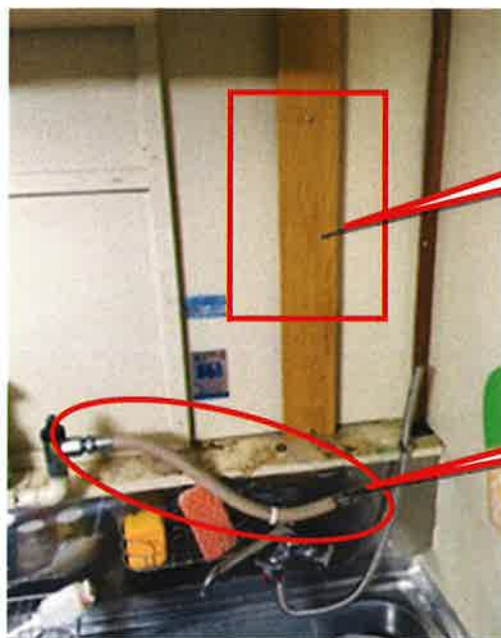
小型湯沸器 設置場所  
(電気業者で撤去済み)

強化ガスホース

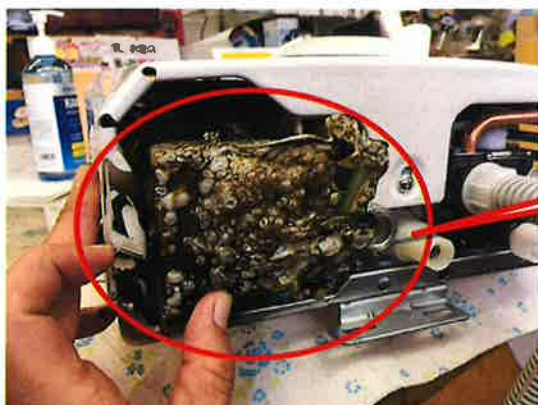
(小型湯沸器 焼損状況)

小型湯沸器下部の  
電池ケース部分が焼損

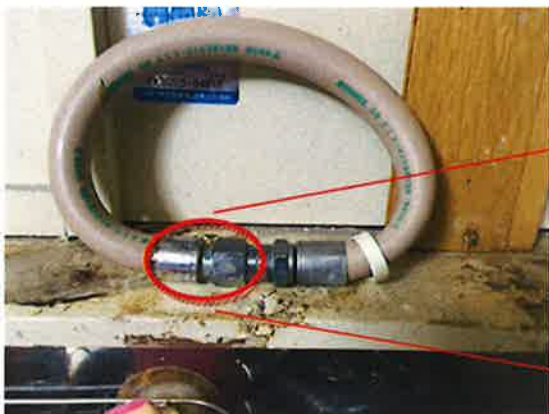
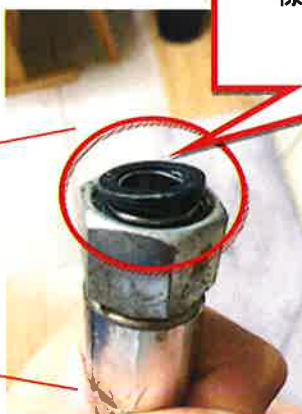
(強化ガスホース 状況)

標準品以外のパッキンを使用  
(水道用パッキン)

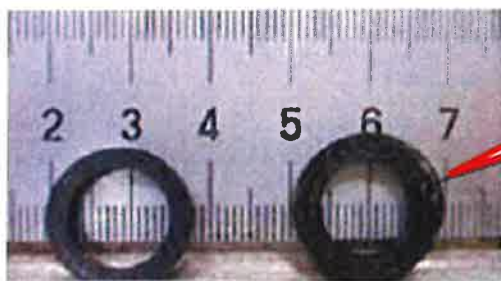
(パッキン 調査状況)

標準品と規格が違い、  
外形や厚みが大きいことを確認

標準品  
(適正品)

事故当時品  
(水道用パッキン)

⇒標準品（適正品）のパッキンを使用してガス漏洩検査をした場合に異常は無かったが、事故当時に使用されていた標準品以外（水道用）のパッキンを使用した場合にはガス漏洩をすることを確認。

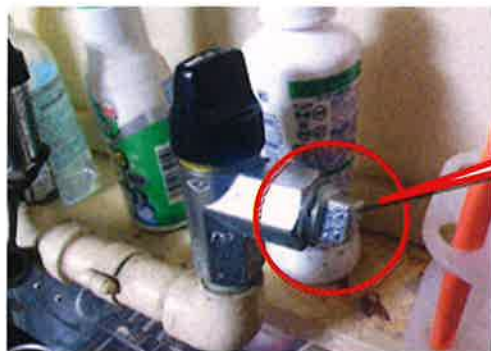
(応急措置状況)

プラグ止め

⇒当該小型湯沸器接続の中間ガス栓について、当該強化ガスホースの取り外しを行い、プラグ止めを実施
