【現場写真】

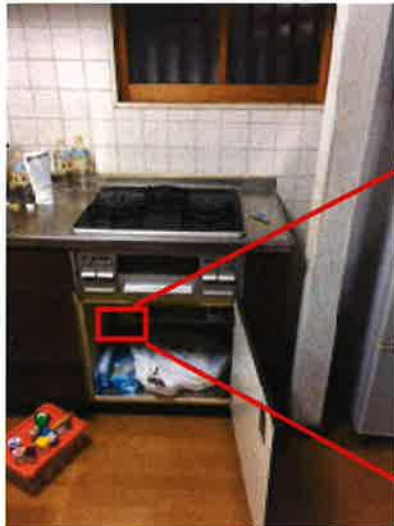
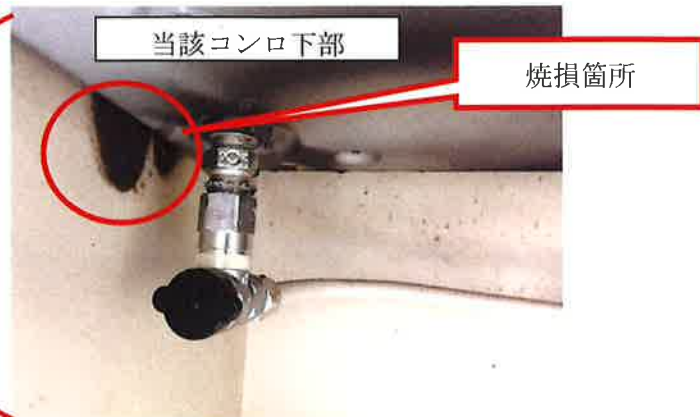
(機器設置状況および焼損箇所)

⇒当該コンロ下部のキャビネット内が一部焼損

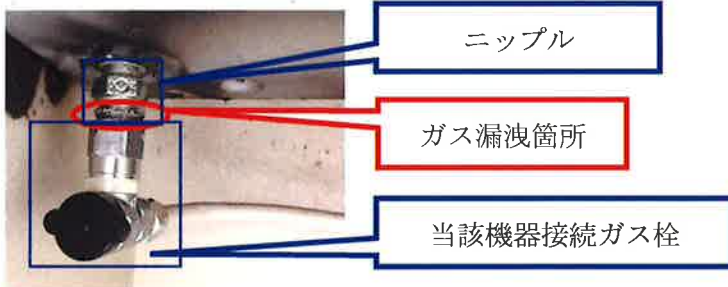
(ガス漏洩箇所)

(ニップル)

⇒当該コンロと接続している当該機器接続ガス栓側のニップルが緩んでおり、そこからガス漏洩していることを確認。

⇒当該ニップルの取り替えを実施

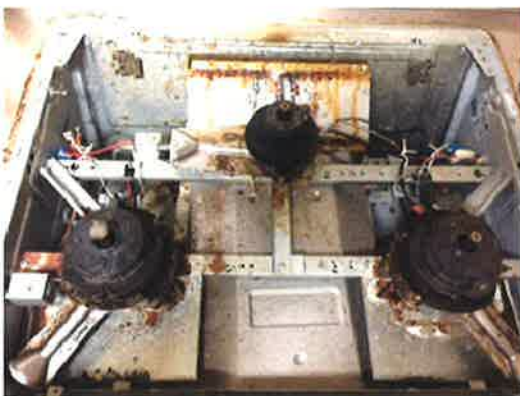
(当該コンロ内部状況)

⇒使用に伴う汚れはあるものの、焼損痕はなし
