【現場写真】

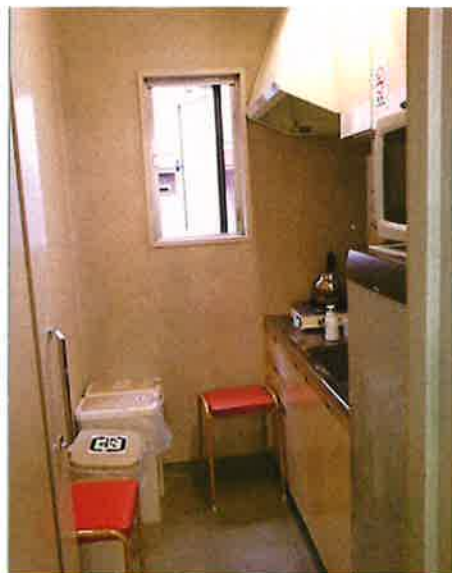
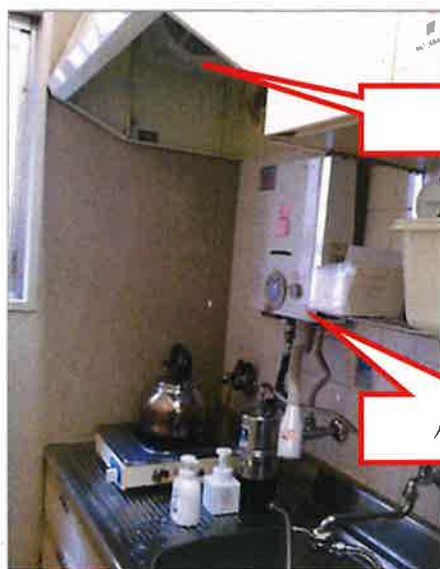
(機器設置状況)

換気扇

小型湯沸器

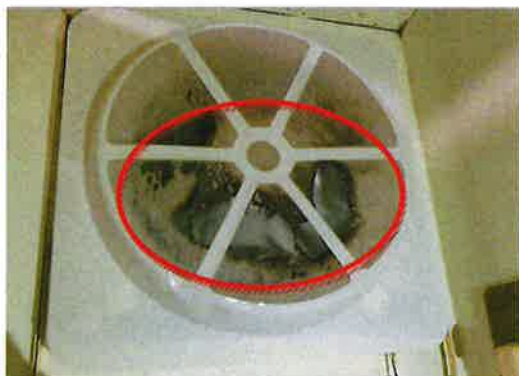
(焼損状況 (換気扇フィルターの一部焼損))

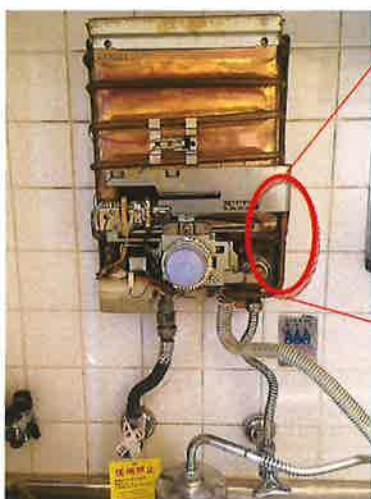
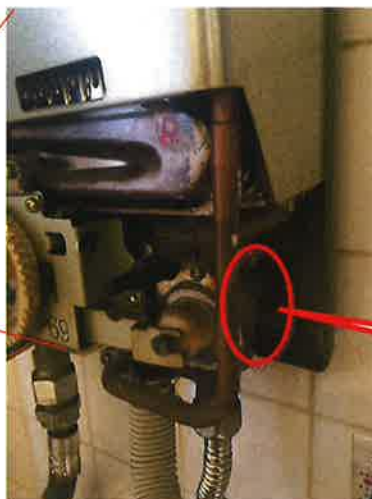
(小型湯沸器の前カバーを外した状態)

ほこりの付着を確認

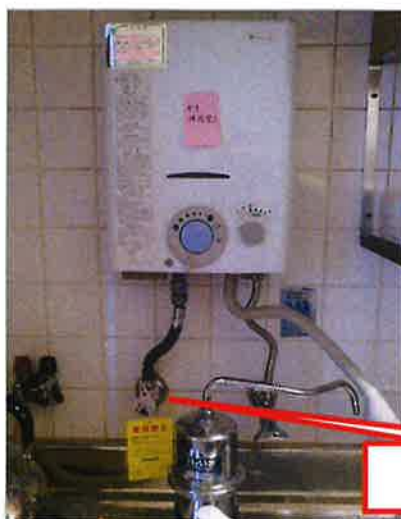
(応急措置状況)

使用禁止措置を実施
