【現場写真】

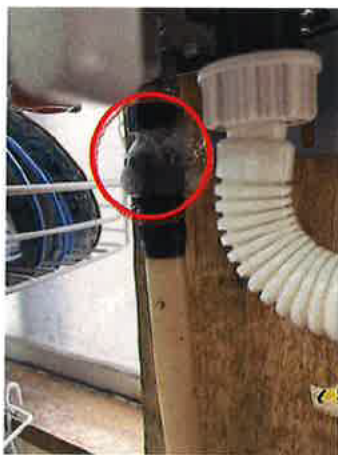
(ガス漏洩箇所)

⇒小型湯沸器の機器側接続部分（ねじ部分）よりガス漏洩（発泡液にて泡を確認）

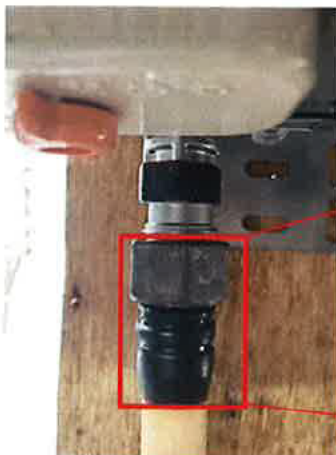
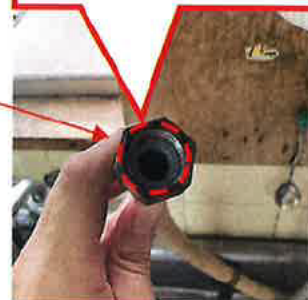
(ガス接続部材（ゴム管口）の状況)

パッキンの未挿入を確認  
(点線部にパッキンなし)
