【現場写真】

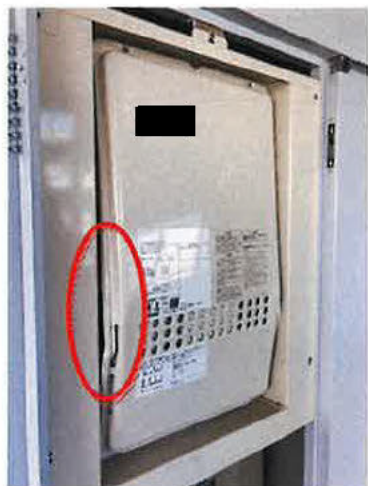
(機器設置状況および変形箇所)

⇒機器本体が前板変形

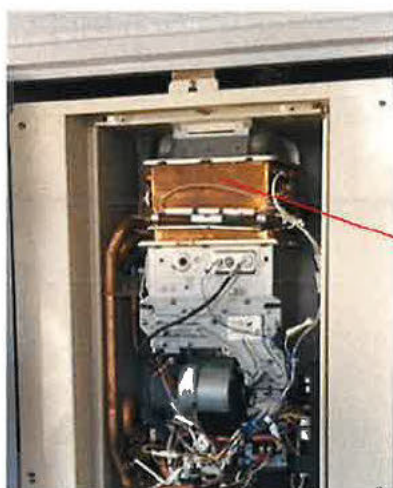
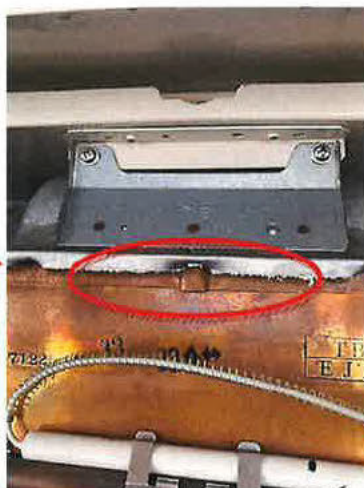
(機器内部における熱交換器部分の排気溢れ箇所)

⇒熱交換器の赤丸箇所より、燃焼時の排気の一部溢れ出ることを確認

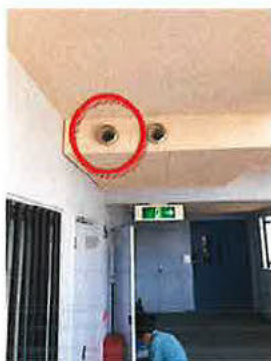
(排気筒先端の状況)

⇒養生や異物の付着はなく、閉塞されていないことを確認
