【現場写真】

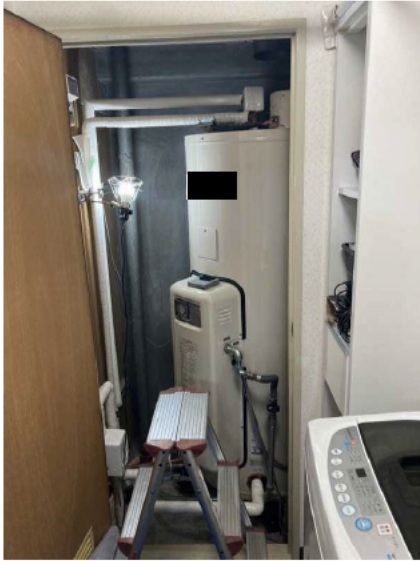
(機器設置状況)

⇒屋内の専用スペース内に設置

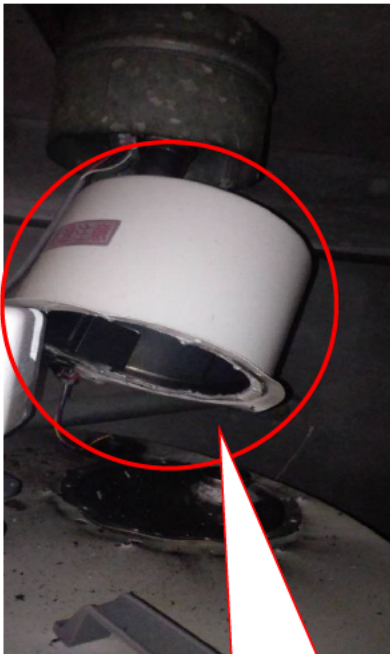
(物損状況)

貯湯式湯沸器上部にある  
カバーケース部分のはずれ

貯湯式湯沸器のカバーケースについてはビス止め固定箇所変形部分の手直しとカバーケースに付属する安全装置の取り替えを行った上で、貯湯式湯沸器上部に取り付けし復旧

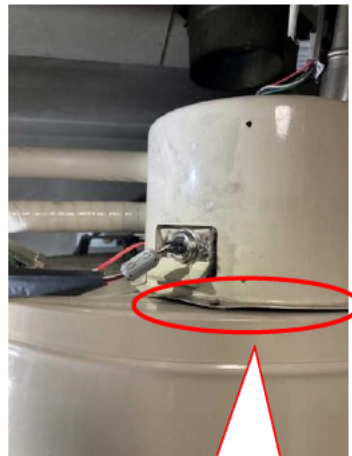
ビス止め固定箇所  
の一部変形

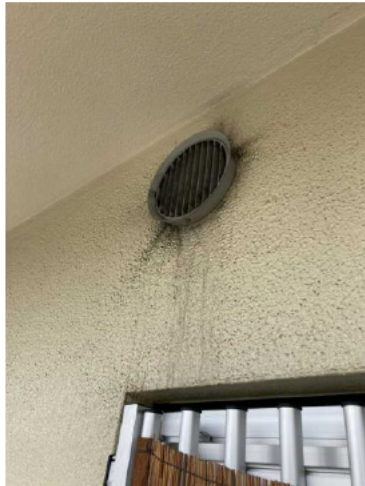
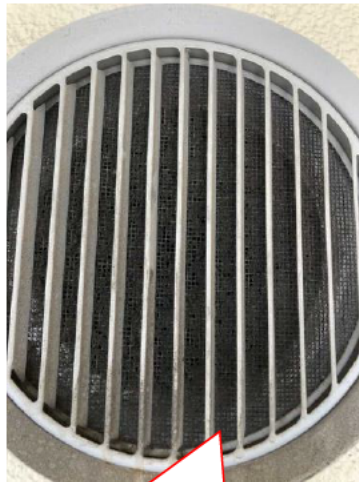
(排気ダクト先端の状況)

排気ダクト先端内部にあるフィルター部分が埃の付着により、目詰まりをしていることを確認

フィルターを清掃し  
埃を除去
