【現場写真】

(機器設置状況および変形箇所)

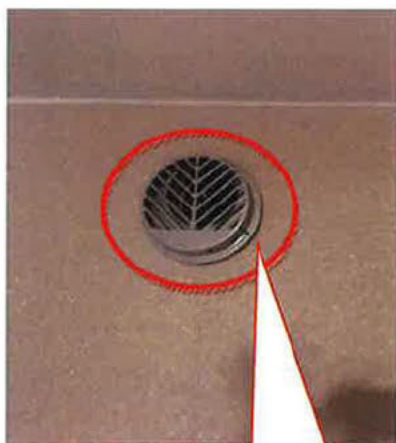
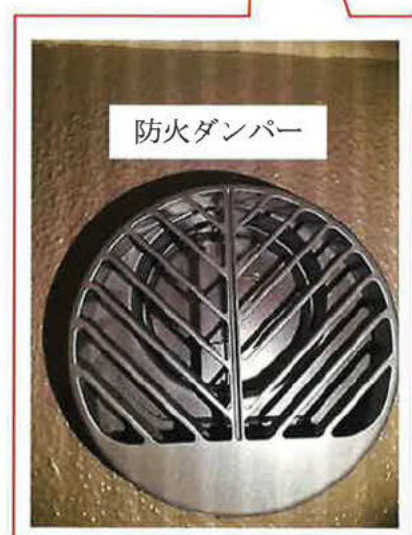
(排気筒先端の状況)

⇒防火ダンパーが設置され、排気熱によりダンパーが作動し排気筒が閉塞状態となっていることを確認。

⇒防火ダンパーを取り外し、新たにガラリを取り付け

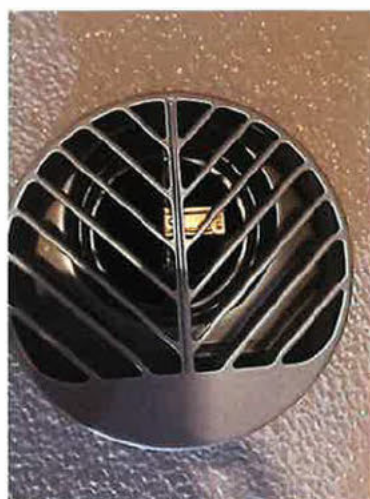
(参考：未作動状態の防火ダンパー)
