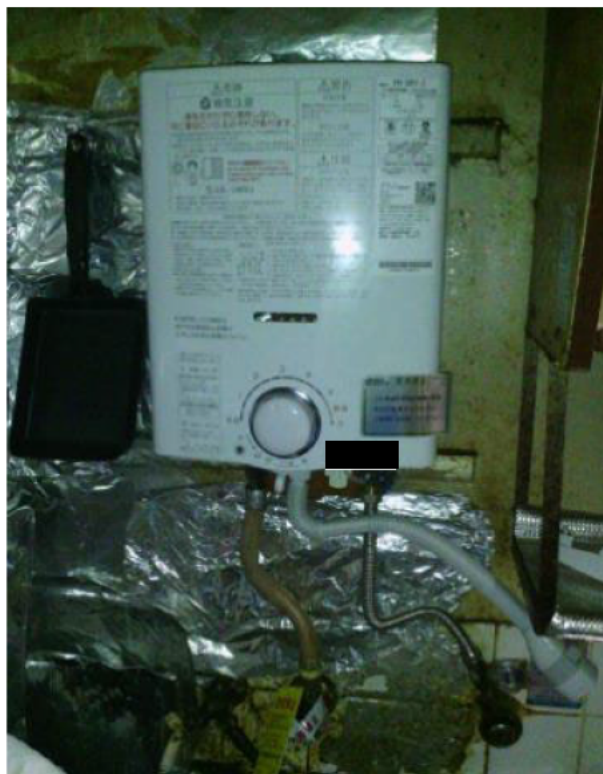
【瞬間湯沸器設置状況】

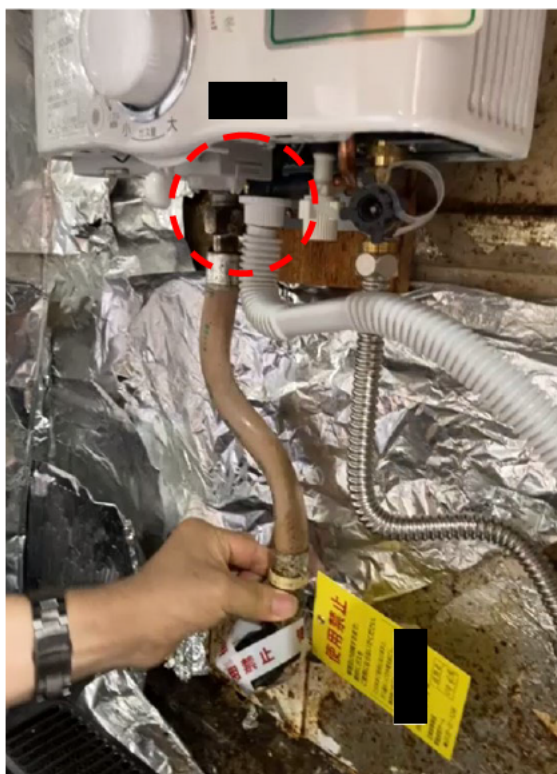
【漏洩箇所：機器接続部】

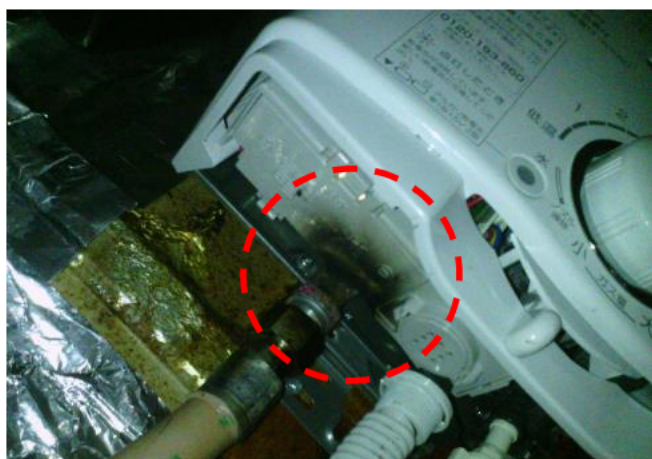
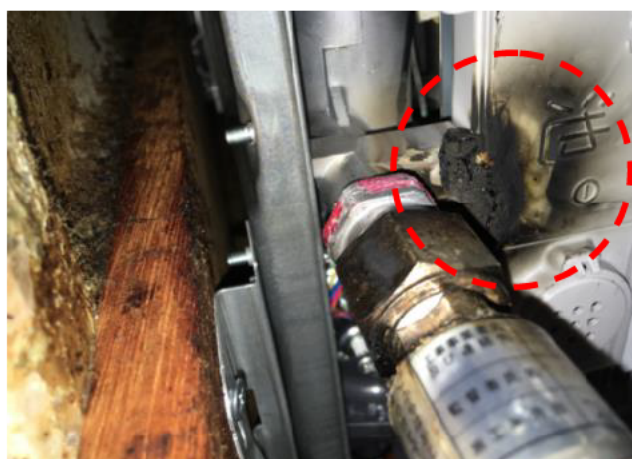
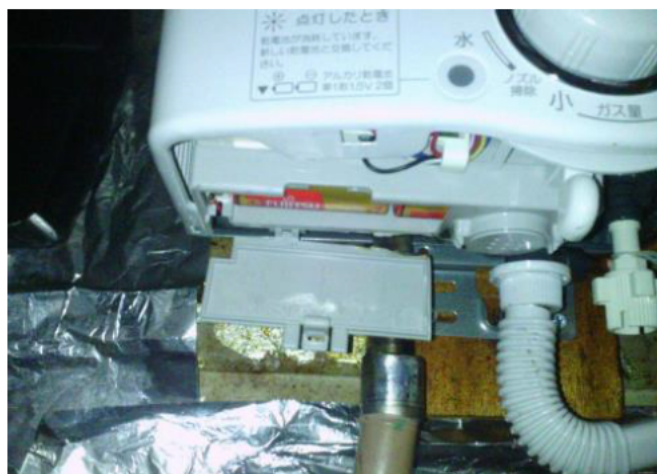
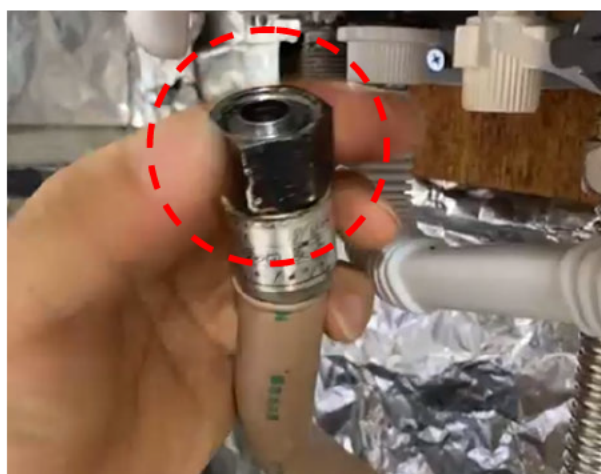
【焼損箇所：瞬間湯沸器下面（電池カバー付近）、強化ガスホース（金属継手部）】

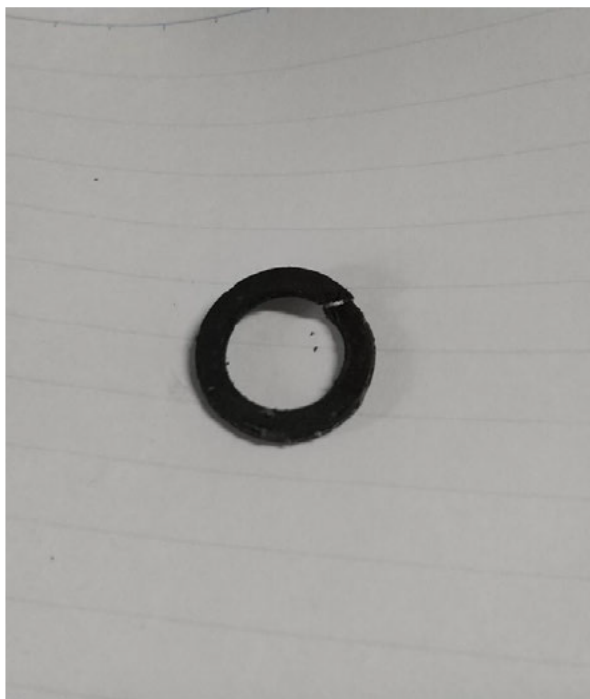
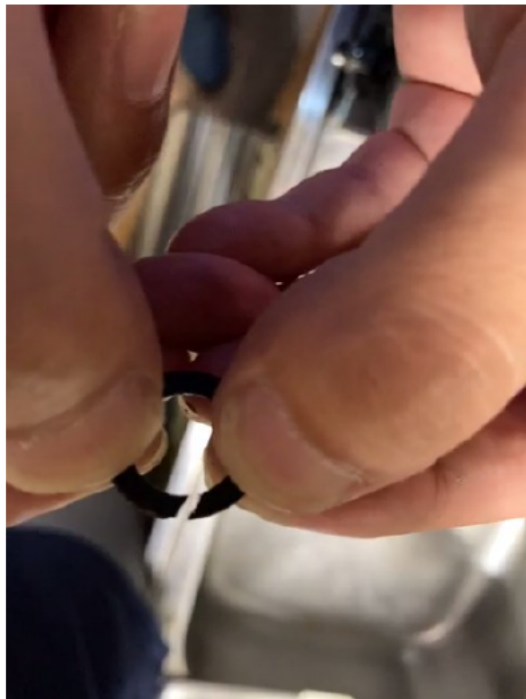
【接続具パッキン（割れ発生状況）】
