【現場写真】

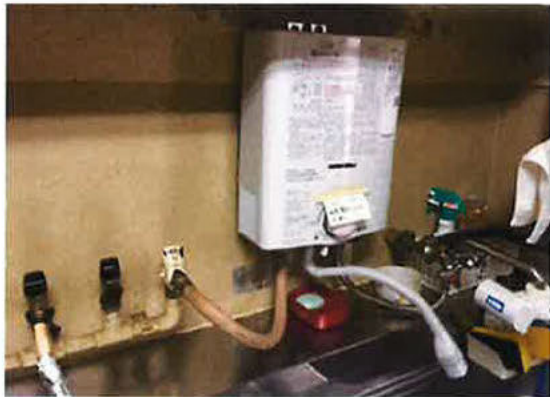
(機器設置状況)

※点火ボタン付近の貼紙は、使用禁止の旨を記述したもの

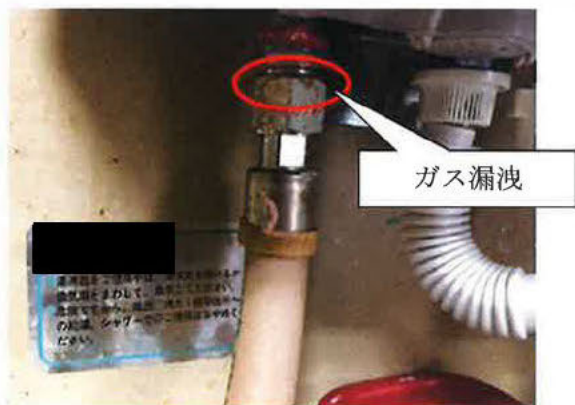
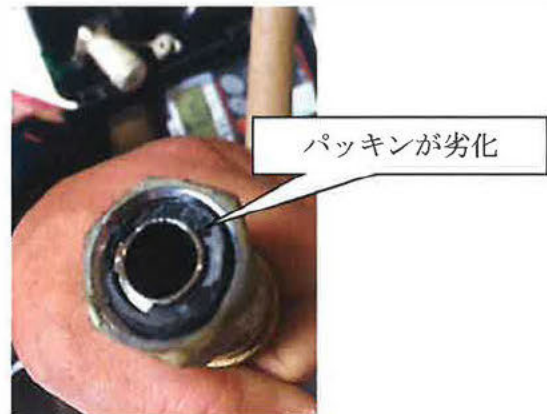
(ガス漏洩箇所)

⇒小型湯沸器と強化ガスホースの接続部でガスが漏洩しており、強化ガスホースの接続部締め込みが緩い状態となっていること、また、強化ガスホース接続部の内部にあるパッキンが劣化していることを確認

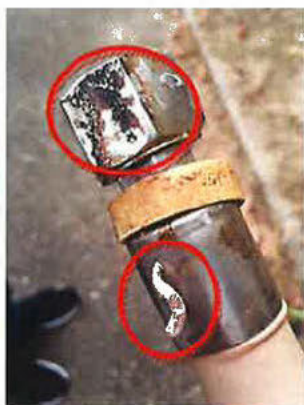
(焼損状況)

⇒強化ガスホースの機器側接続部が一部焼損

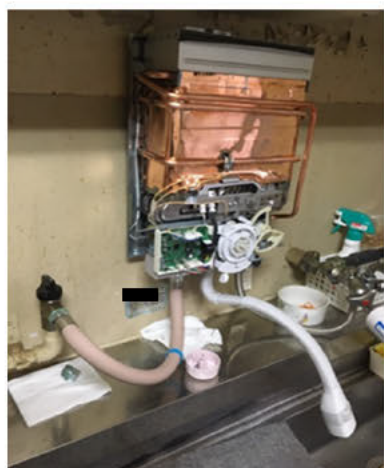
(機器点検を行ったため、小型湯沸器の前板を外した状態で撮影)

⇒強化ガスホースの取り替えを行い、復旧
