【現場写真】

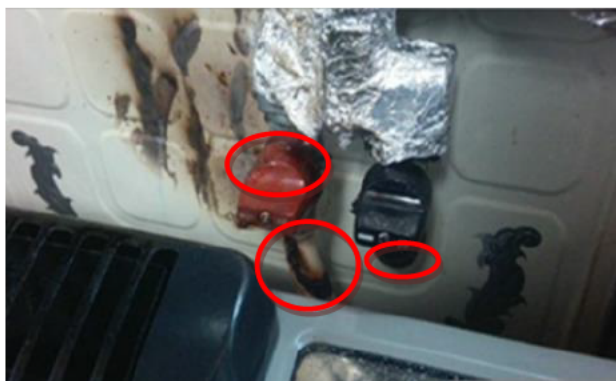
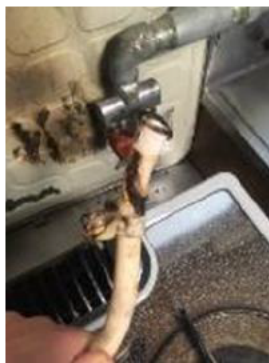
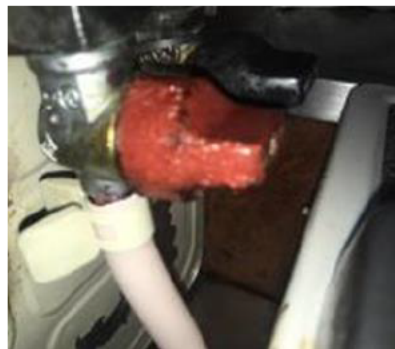
(焼損状況)

⇒ガス栓（2口ペアガス栓）左側のコンロ接続のソフトコードとガス栓つまみ部分および右側のガス機器未接続部分に装着されているガス栓キャップが一部焼損

調査および顧客へのヒアリング内容より、2口ペアガス栓のガス機器未接続部分つまみを誤開放時、何らかの理由で装着不完全となっていたガス栓キャップの隙間からガスが漏洩。漏洩したガスにコンロ点火時の火が引火し、一部焼損に至ったものと推定。
