## ■迅速継ぎ手の焼損状態

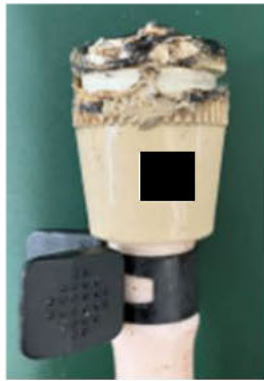
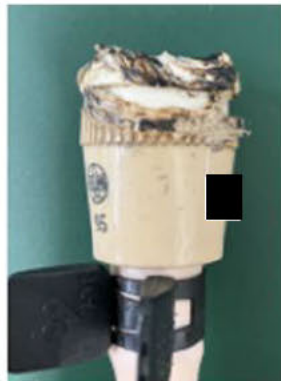
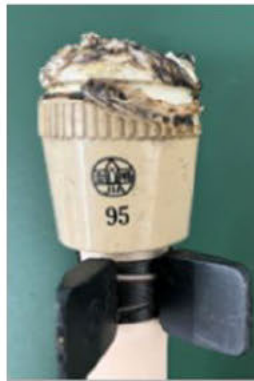
摺動部が出ていない状態  
(ガス栓に接続されていない状態)  
この状態で焼損したと考えられる。

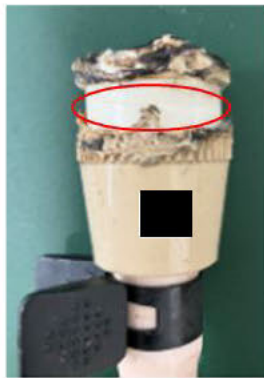
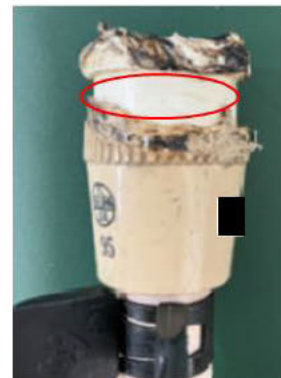
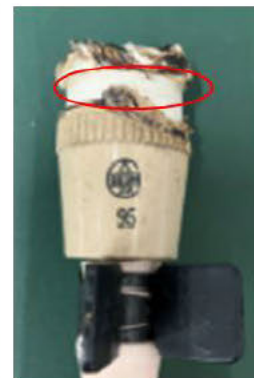
摺動部が出ている状態  
(ガス栓に接続されてる状態)  
○箇所に焼損痕跡がないことから  
ガス栓にきちんと接続できていない状態で  
焼損したものと考えられる。

以上、調査結果から迅速継ぎ手に不具合は無く、迅速継ぎ手がガス栓に接続されている状態で剥き出しとなる摺動部に熔融跡や煤等の付着が見られないことから、事故発生当時は当該迅速継ぎ手がガス栓に十分に差し込まれていない状態であったと推定。

不完全な接続状態にて漏れたガスにテーブルコンロの炎が引火し、迅速継ぎ手の焼損に至ったものと推定される。(推定)
