【現場写真】

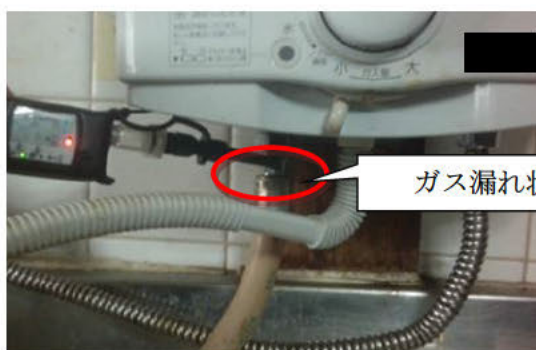
(ガス漏洩箇所)

- ・ 小型湯沸器と強化ガスホースの接続部でガス漏れしており、強化ガスホースの接続部締め込みが緩い状態となっていることを確認。

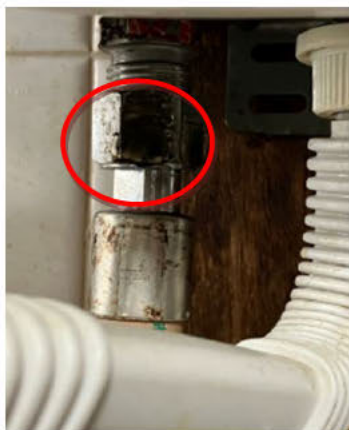
(焼損状況)

- ・ 強化ガスホースの機器側接続部が一部焼損
