(機器設置状況および焼損状況)

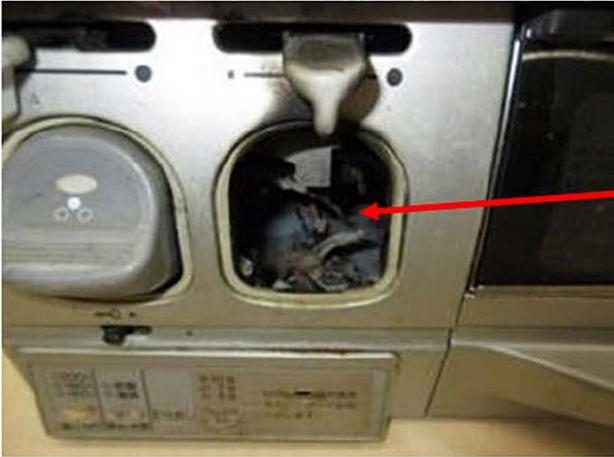
(機器前面左操作部側の状況)

点火操作部が熔融し、機器内に脱落している状態

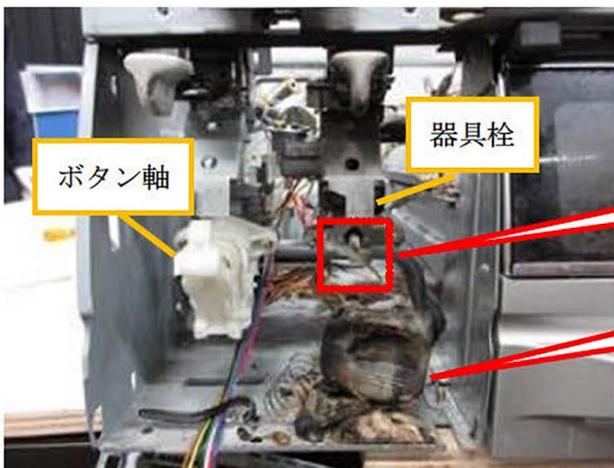
(左前パネルを外した状態)

器具栓にとりつけられているボタン軸が熔融し、なくなっている状態

点火ボタン及びボタン軸が熔融し脱落している

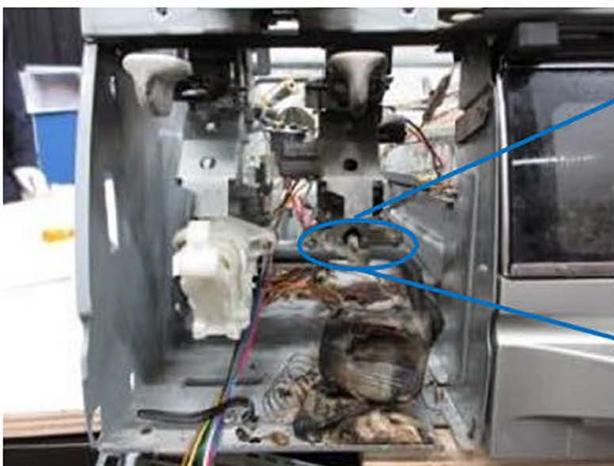
(器具栓のガス漏洩箇所)

Oリング

漏洩箇所

スピンドル(摺動部)
