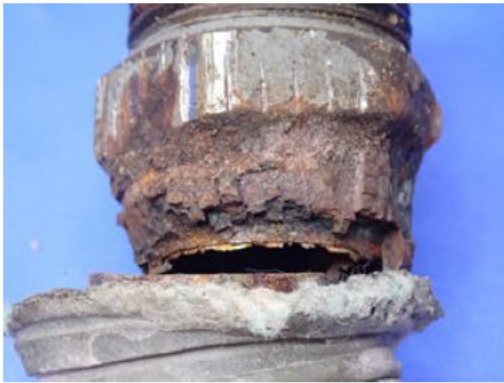
ニップル腐食状況

- ・ニップルの外面が激しく腐食している
- ・ニップルとフレキシブル管のろう付け部分で破断している

以上の調査結果より、ニップルの外面に腐食が認められたこと、ニップルとフレキシブル管のろう付け部分で破断していたことから、何らかの環境要因によりニップルに腐食が発生・進行し、貫通至ったことでガス漏れが発生し、ニップルの腐食箇所に着火した炎の熱によってろう付けが溶け破断したものと推定される。

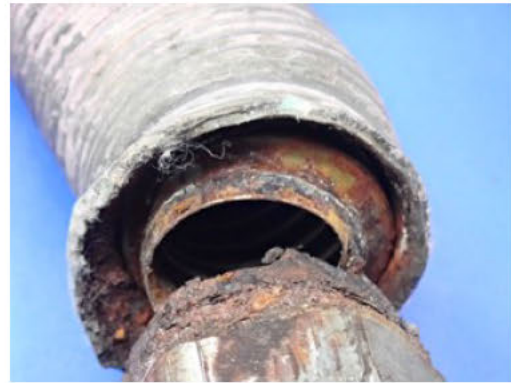
破断状況

また、顧客ヒアリングの結果より「炎が大きくなった」との証言は、熱によってろう付けが溶け破断し、漏出したガス量が増えた事が原因と推定される。
